Trädinventering vid Strandvik, Gustavsberg februari 2014

På uppdrag av Anna Enberg vid Värmdö Kommun har Cathrine Bernard, Svartsjö Trädkonsult utfört en inventering och besiktning av träden i området Strandvik i Gustavsberg enligt underlag från Värmdö Kommun. En exploatering av området föranledde trädinventeringen.

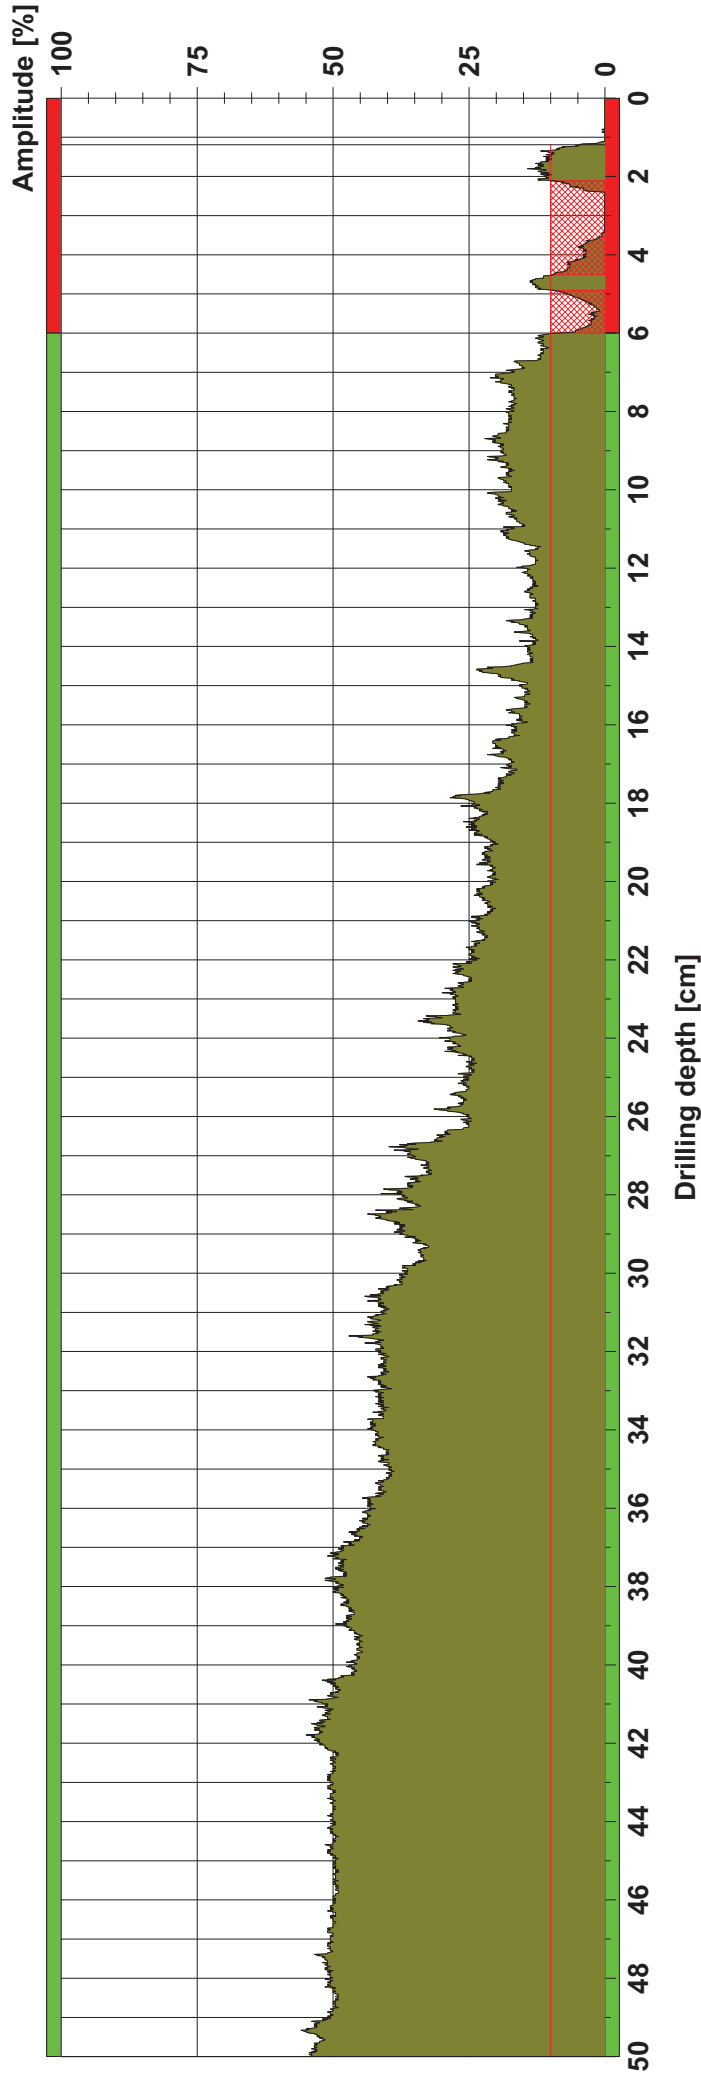
Measurement no. : 1
 Drilling depth : 50,00 cm
 Wood species : Soft (1)
 ID number : 23
 Date : 18.02.2014
 Time : 10:48:21
 Advance : 30 cm/min
 Tilt : ---
 Avg. curve : off
 Diameter : 95,0 cm
 Level : 10,0 cm
 Direction : Väst
 Object species : Pil
 Location : Strandvik
 Name : Cathrine Bernard

From 0,0 cm	to 6,0 cm	Bark
From 6,0 cm	to 50,0 cm	Opåverkad ved
From 0,0 cm	to 0,0 cm	
From 0,0 cm	to 0,0 cm	
From 0,0 cm	to 0,0 cm	
From 0,0 cm	to 0,0 cm

Inga allvariga rötskador påvisades vid denna punkt.
