PM – Underlag för särskilt skyddsvärda träd vid dp Brunn, Värmdö kommun

Bakgrund och syfte

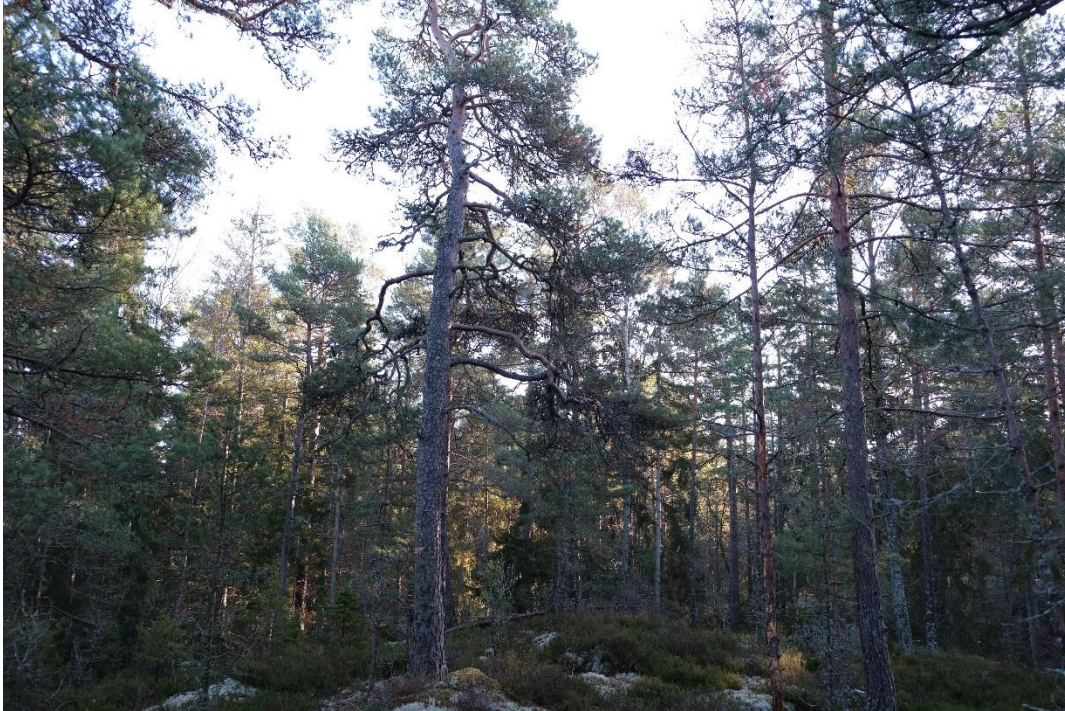
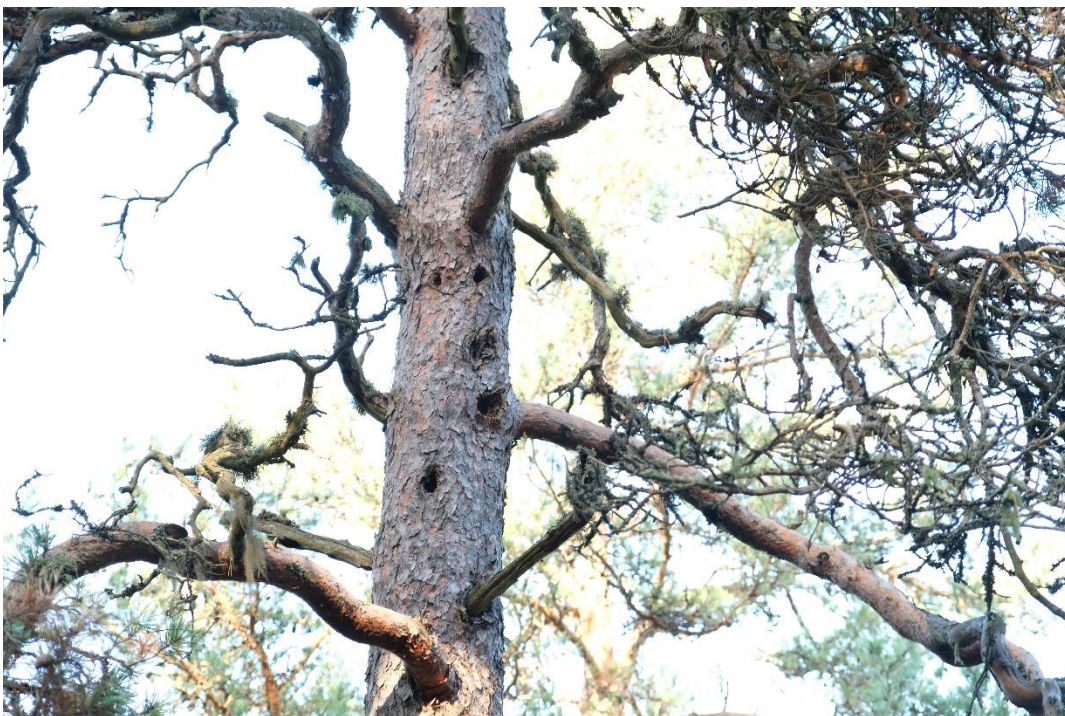
Träd 53 (Figur 2 och 3) utgörs av en gammal tall med en uppskattad ålder på över 200 år. Trädet växer upprätt på karg hållmark. Det har flera små håligheter högt upp i huvudstammen. På trädet noterades flera fruktkroppar av den rödlistade arten talticka – NT. Inga andra rödlistade arter knutet till trädet noterades. En buffertzon på 5 meter från tallens stam är lämpligt.

Figur 2. Träd 53 placerat i mitten av bilden.

Figur 3. Träd 53. På stam syns håligheter och på den nedersta grenen till vänster i bild ses en talticka.

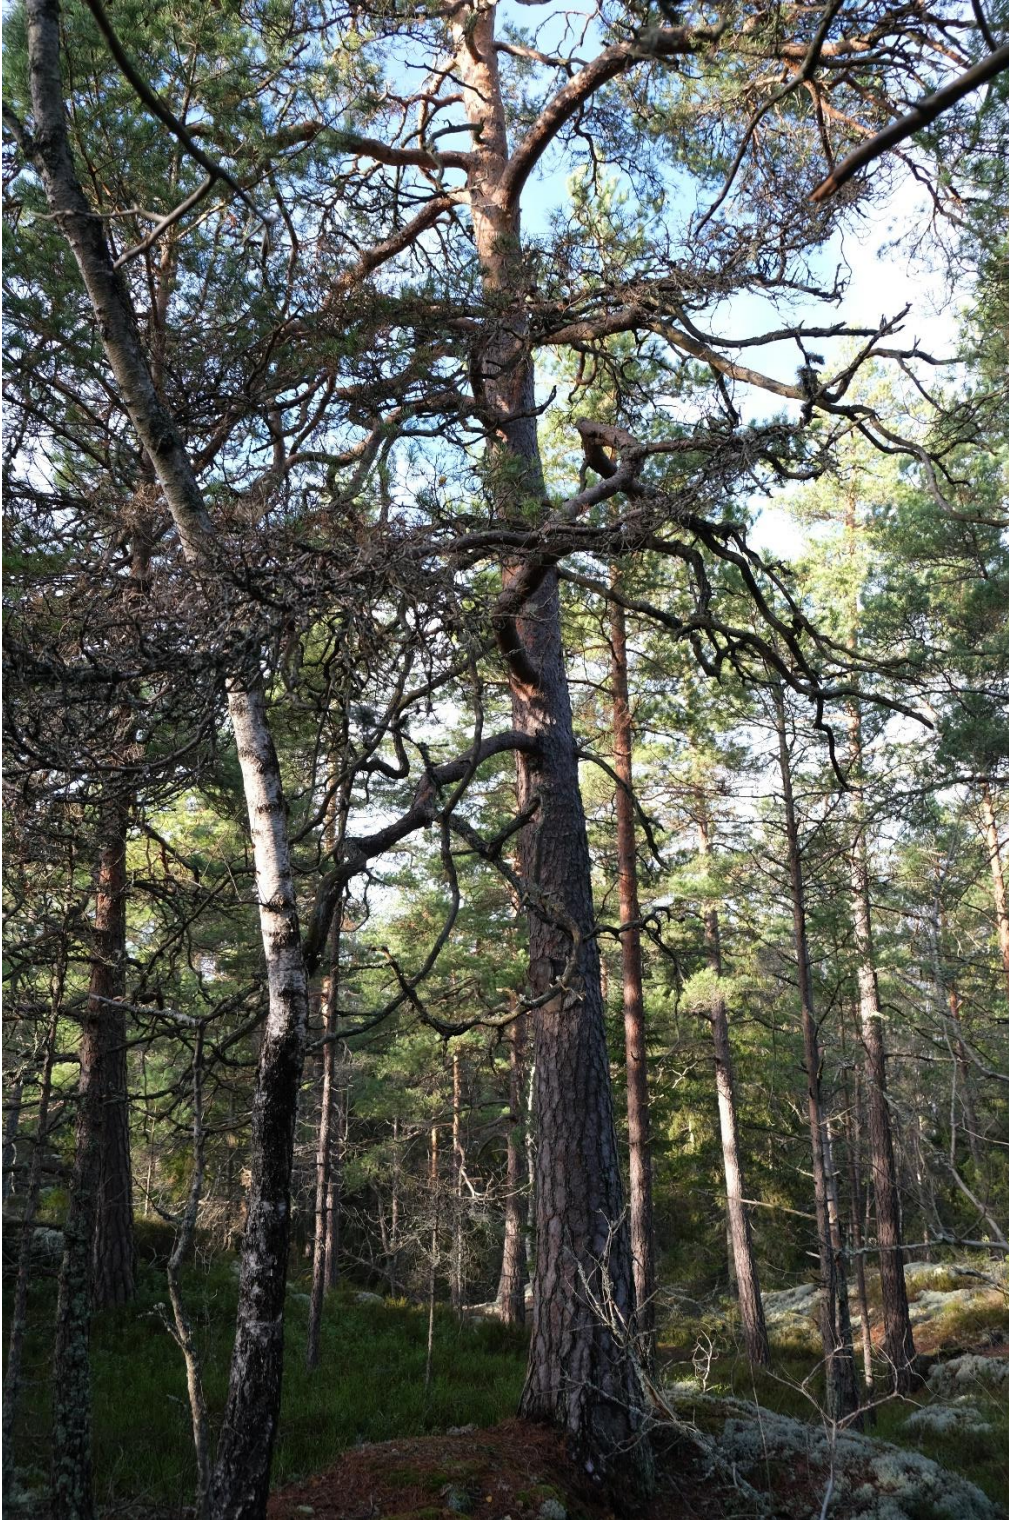
Träd 55 (Figur 4) utgörs av en gammal tall med en uppskattad ålder på över 200 år. Trädet hade inte förekomst av håligheter, men däremot av vedblottor skapade genom att grova grenar i den nedre delen av trädet sågats av. Inga förekomster av rödlistade arter noterades. En buffertzon på 7 meter från tallens stam är lämpligt.

Figur 4. Träd 55 är en gammal tall.

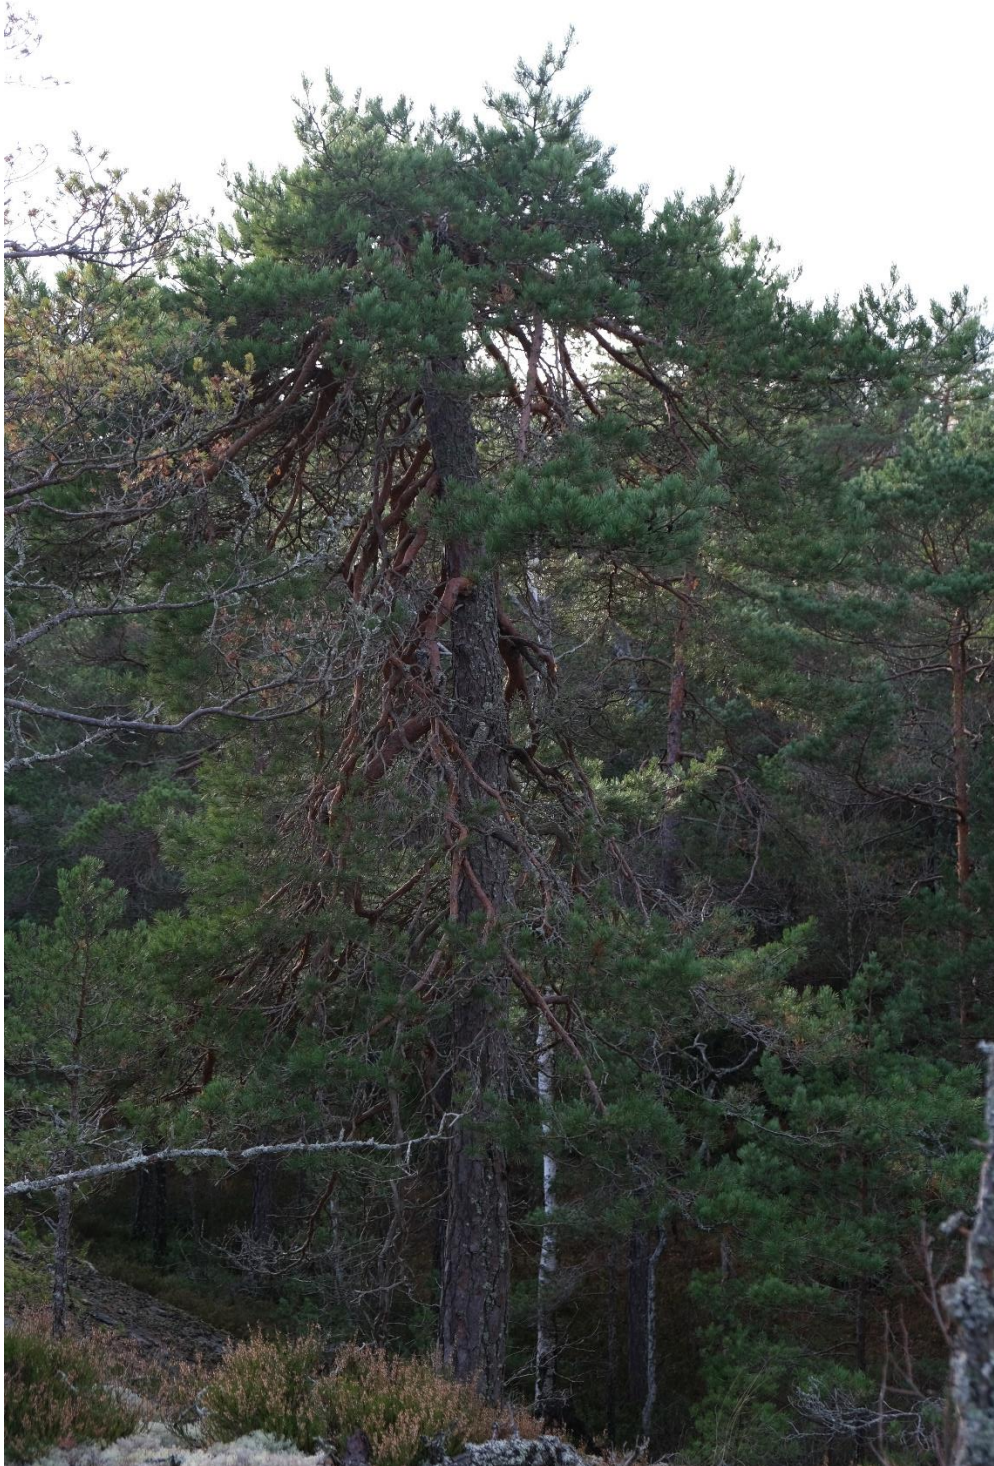
Träd 64 (Figur 5) utgörs av en gammal tall med en uppskattad ålder på över 200 år. Trädet har en karaktäristiskt mycket plattad krona, nedåtriktade och hängande grenar samt pansarbark högt upp mot kronan, vilket väldigt gamla tallar får med åldern. Trädet hade inte förekomst av håligheter eller rödlistade arter. En buffertzona på 5,5 meter från tallens stam är lämpligt.

Figur 5. Träd 64 är en tall med tillplattad krona.

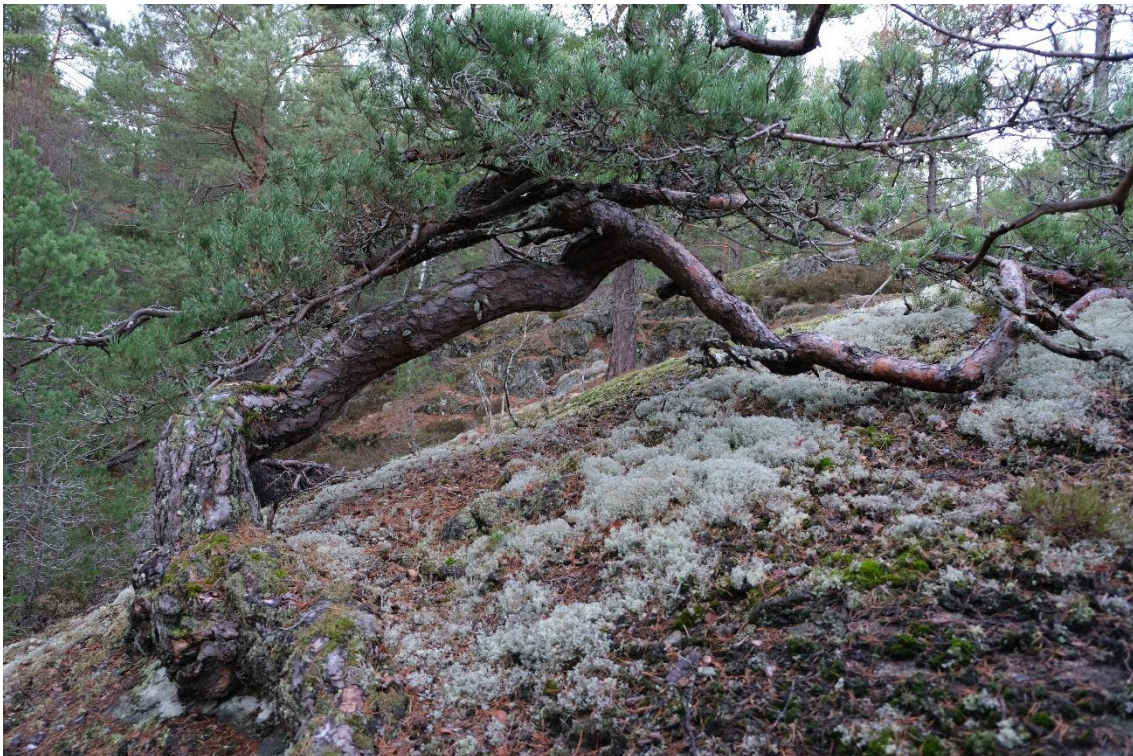
Träd 70 (Figur 6) utgörs av en gammal tall med en uppskattad ålder på över 200 år. Trädet växer på mycket mager hållmark vilket medfört att det är litet och växer mycket lutande och vridet, nästan krypande. Trädet hade inte förekomst av häligheter eller rödlistade arter.

En buffertzona på denna typ av träd blir speciell. Från trädets bas är en buffertzona på 4,5 meter lämplig. En buffertzona behövs även runt trädets krona som i toppen lutar mot berget. Från kronan räcker en buffertzona på två 2 meter. Detta innebär att buffertzonen blir något avlång med en bred bas på 4,5 meter vid stammens fästpunkt, och smalnar av utanför basen där buffertzonen på 2 meter går efter samma siluett eller kontur som trädets krona har mot marken.

Figur 6. Träd 70 med sitt krypande växtsätt.

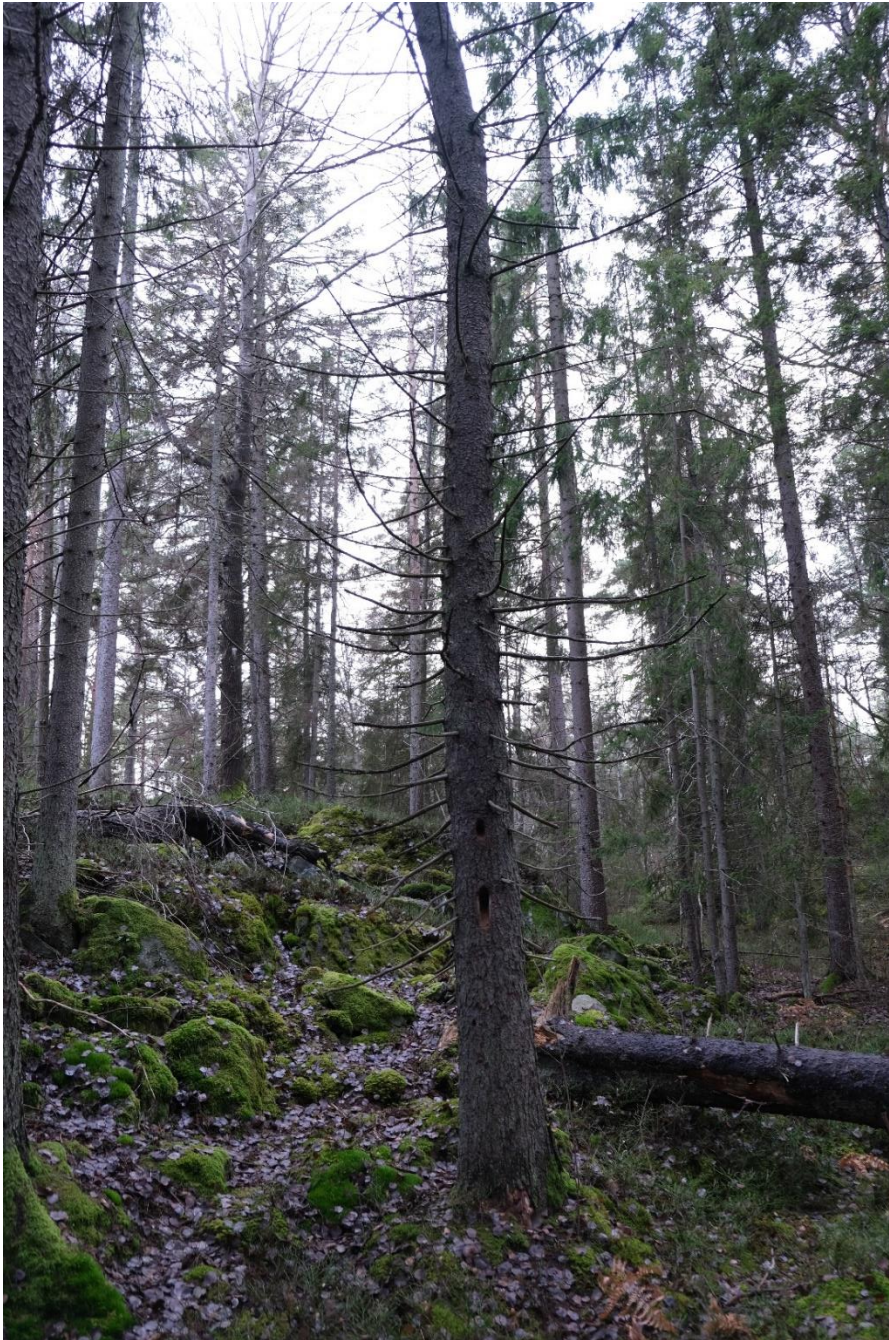
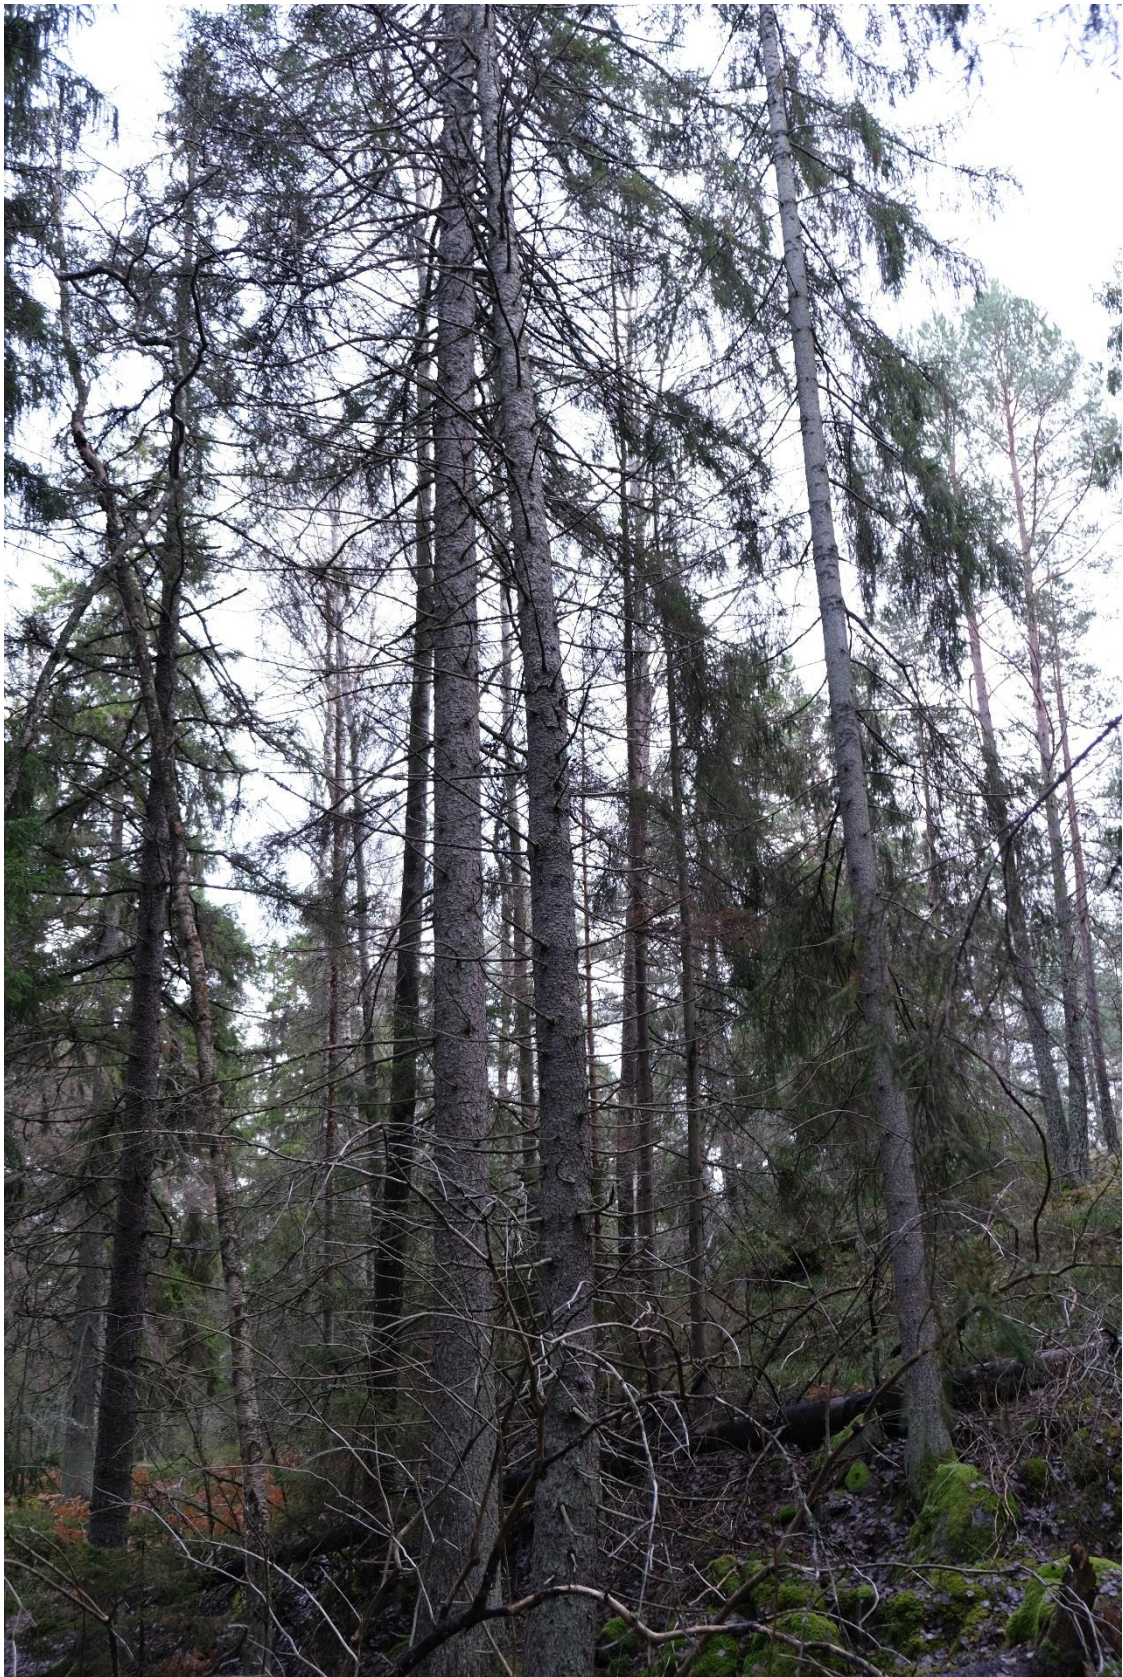
Träd 29 (Figur 7 och 8) utgörs av en död gran. Trädet är klassat som särskilt skyddsvärd träd eftersom det har en stor hålighet i stammen och är över 40 cm i diameter. Trädet är brutet ett par meter upp på stammen och lutar med majoriteten av sin totala höjd mot en levande gran precis intill. Inga rödlistade arter knutna till trädet noterades.

Figur 7. Träd 29 med avbruten stam (överst i bild) och håligheter i stam (nedre delen av bilden). Hålen är gjorda av spillkråka, en naturvårdsart.

Figur 8. Träd 29 (trädet i mitten av bilden).

En buffertzoon kring detta träd är inte aktuellt eftersom det inte lever. Tvärtom bör trädet tas bort eftersom det står precis vid en stig och det finns risk att det rasar på någon.

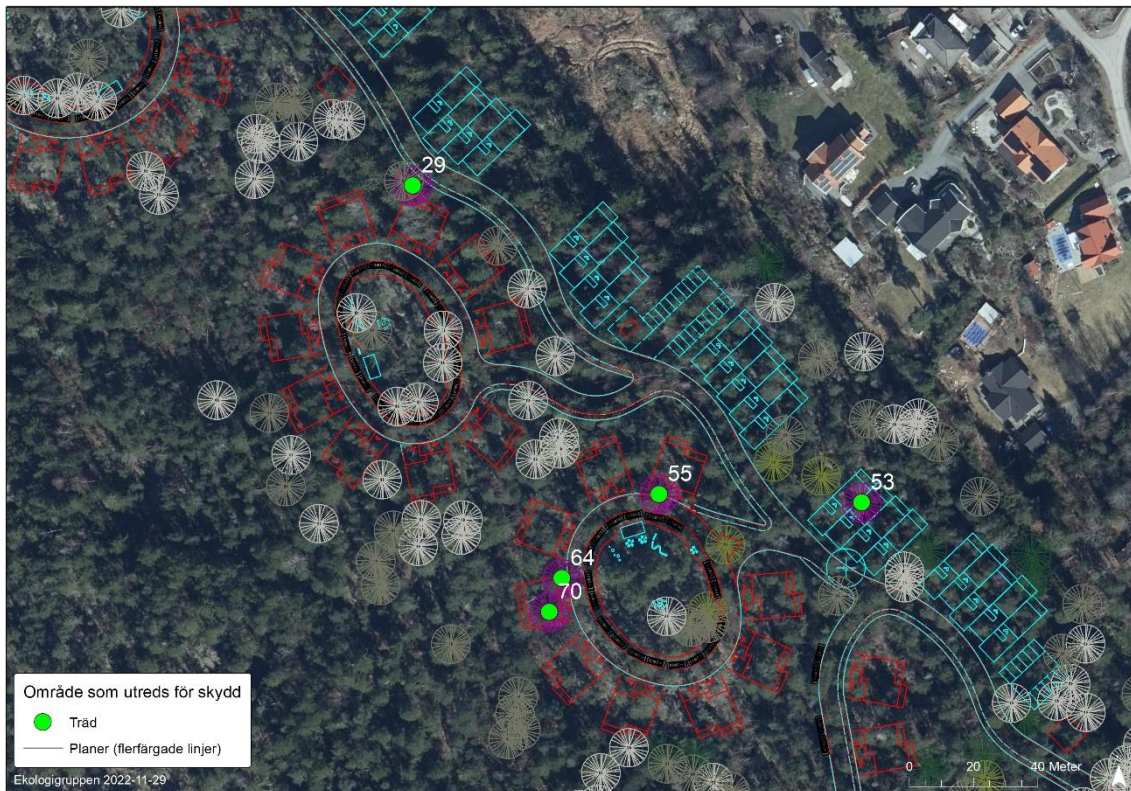
De ovan beskrivna träden behöver tas ned för att möjliggöra anläggning av ny bebyggelse med bostäder och infrastruktur (se karta i Figur 9). Träd med nummer 29 ligger vid den huvudsakliga väg som dras i sydöst-nordvästlig riktning. Övriga träd ligger på platser där bostäder planeras. Av de särskilt skyddsvärda träd som karterats i området kommer fem att finnas kvar efter exploatering (hälften), men i anslutande område som utreds för områdesskydd finns många liknande träd (se nedan).

Figur 9. Karta över berörda träd och planerad exploatering vid dessa.
