## PM om preliminär naturbedömning för planområde för Hemmesta vattentorn på Hemmesta 11:413

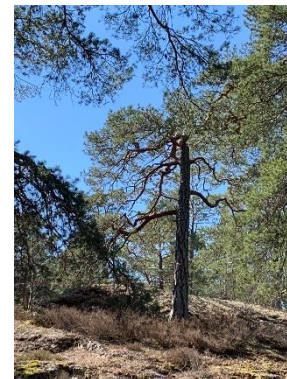
*Senvuxen gammal tall i planområdet. Foto: Marianne Haage.*

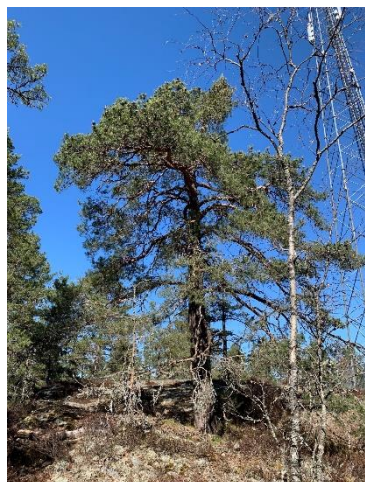
*Gammal tall som står granne med masten i planområdet. Foto: Marianne Haage.*

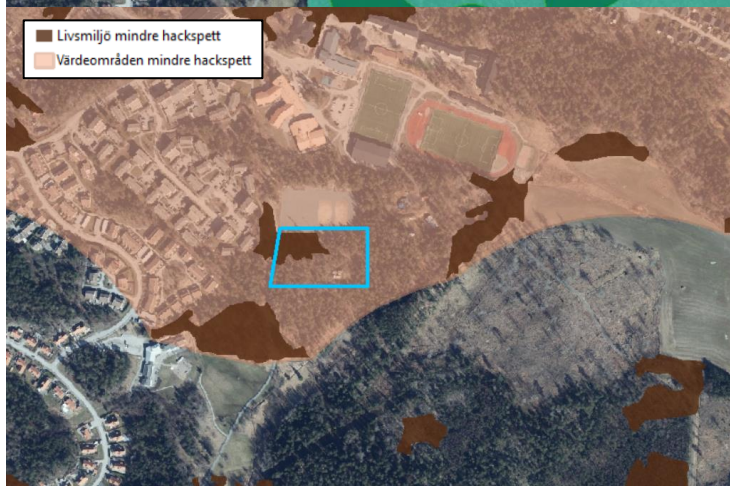
**Figur 3** Lämpliga livsmiljöer och värdeområden för **mindre hackspett** enligt kartanalyser (Ekologigruppen 2021). De mörka områdena är även av betydelse för **gröngöling** som på grund av överlappet inte redovisas separat. Det preliminära planområdet är markerat i ljusblått. Båda arterna har relativt stora revir men är främst beroende av lövträd och kommer troligen inte påverkas mer än marginellt av detaljplanen ifall de nyttjar området. Arterna är inte upptagna på bilaga 1 till EU:s fågeldirektiv men har gynnats i domar under 2021 i Sverige efter en skärpning av tolkningen av artskyddet då EU i en dom kritiserat Sveriges hantering av fåglar. Tolkningen av artskyddet torde dock gälla alla skyddade arter.

gröngöling (Figur 3) samt hasselsnok (Figur 4). Enligt kartanalyserna är det även ett spridningsstråk och ett riskområde för groddjur. Efter platsbesöket konstaterades dock att risk för påverkan på groddjur torde vara försumbar men eventuella övervintringsplatser i form av död ved bör ändå värnas.

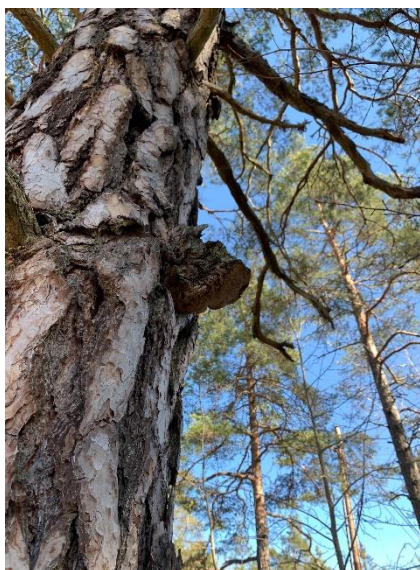
Flera exemplar av den rödlistade svampen talltunga hittades i planområdet. Svampen växer enbart på gammal tall. Foto: Marianne Haage.

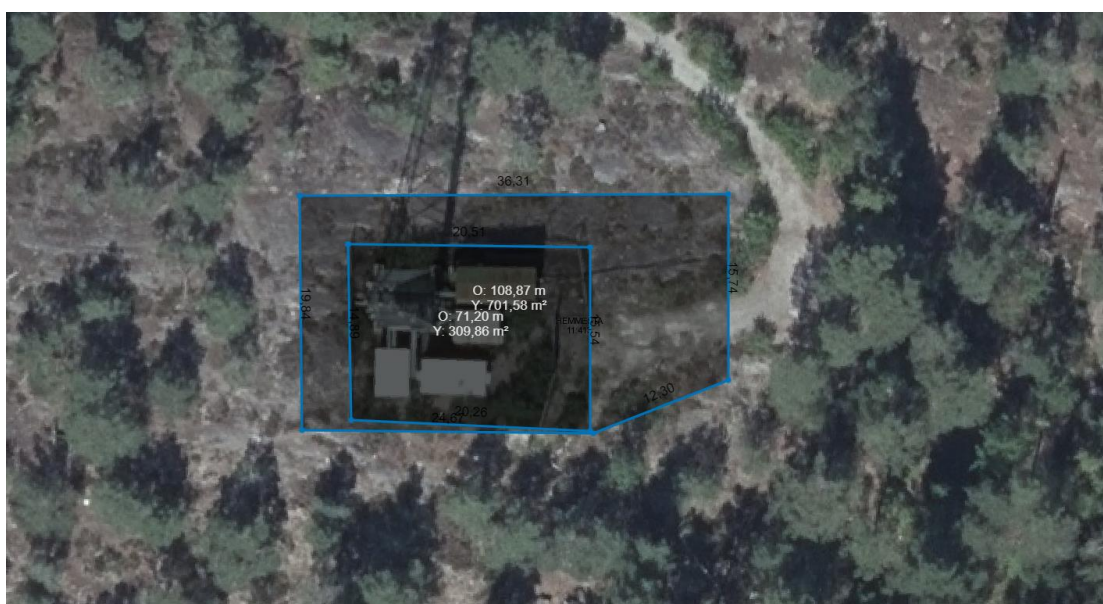
**Figur 5** Området vid masten, framförallt på östra sidan, var öppna och såg utan att ha blivit röjda, sannolikt vid anläggningsarbetet med masten. Naturvärdena var där klart lägre och platsen är därför lämplig för anläggning av vattentornet. På ortofotot syns måtten i meter och kvadratmeter på storleken på det idag inhägnade området för masten samt område runt masten som hade lägre naturvärden än omgivningen.

Då en yta redan var påverkad, sannolikt på grund av anläggningen av masten, bör den ytan beaktas för byggnation av vattentornet, särskilt om masten ska avvecklas är det klokt att nyttja den redan exploaterade ytan (Figur 5).
