# Geologi inom delar av fastigheterna Gustavsberg 1:188, 2:1 och 1:7 Värmdö kommun

## JM AB

Uppsala 2 juli 2019

# Geologi inom delar av fastigheterna Gustavsberg 1:188, 2:1 och 1:7 i Värmdö kommun

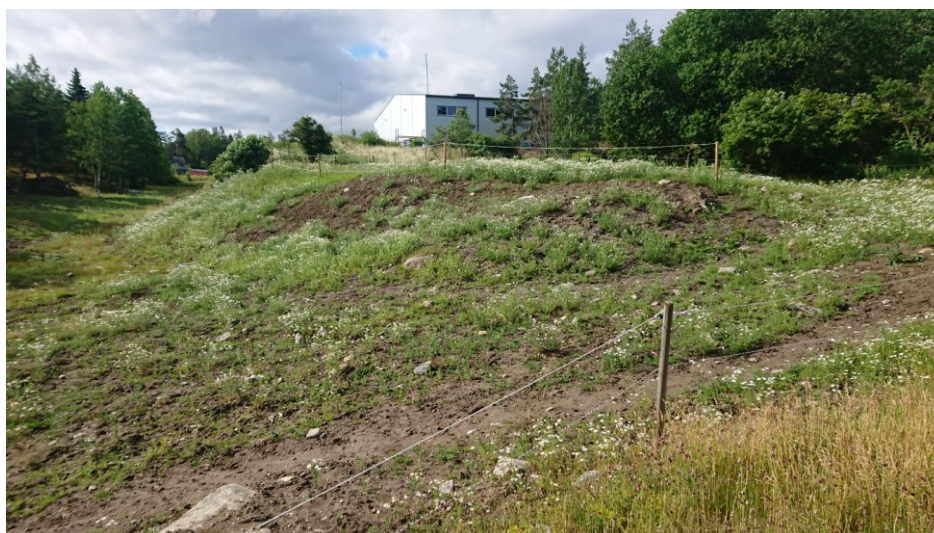
I den sydöstra delen ligger större mängder fyllningsmassor under gräsbevuxen mark (Fig. 2 och 5). Utbredningen kan vara större än vad som visas i Fig.5. Området är täckt av jord och underliggande material har därför inte kunnat undersökas.

**Fig. 2.** Område med fyllningsmassor täckta med jord i den sydöstra delen av undersökningsområdet. Vy mot söder.

Fyllningen i området bör undersökas genom några grävningar. Jordtäckets tjocklek noteras samtidigt. Något utläckage av rostfärgat vatten kunde inte noteras vid fältbesöket.

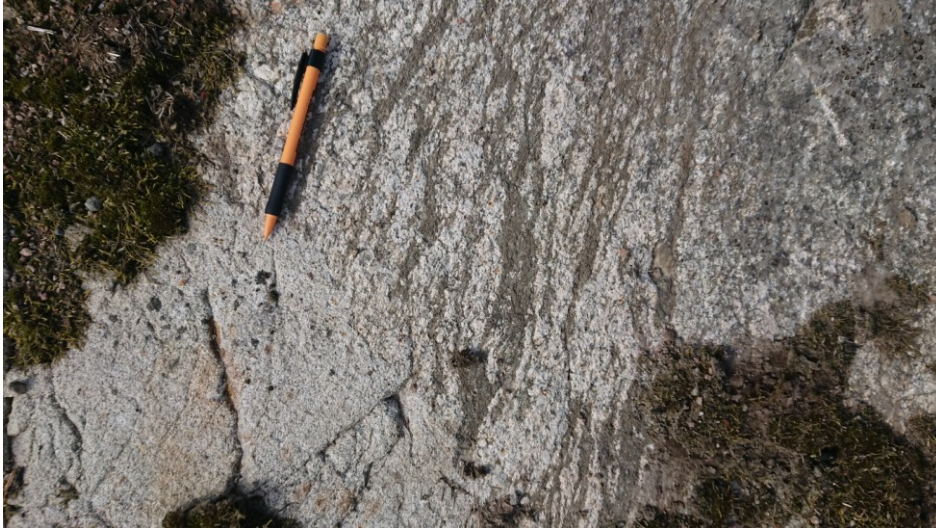
Berggrunden är blottad i flera hållar i området och utgörs av en ljusgrå ådergnejs. Några få inslag av ljusgrå granit förekommer som små inlagringar i gnejsen (Fig. 3). Ådergnejsens förskiffring (parallellstruktur, bandning) har en ungefärlig riktningen sydväst-nordost, vilket visar att bergarterna har en huvudsaklig utsträckning i denna riktning.

**Fig. 3.** Ådergnejs med ränder av mörk glimmer(övre del av bilden) och grå granit (undre del i bilden)

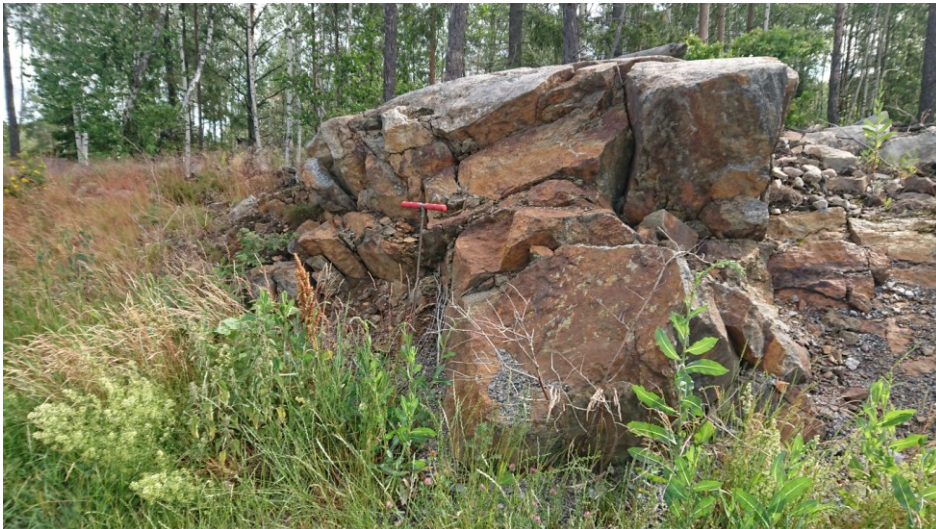
Sulfidmineral (främst magnetkis, som är en järnsulfid) förekommer i mindre mängder i ådergnejsen, men där mineralet finns i större ansamlingar blir bergarten mer lättvittrad och rostfärgad (Fig. 4). Tre små rostfärgade områden med ytor ca 1 x 2 m och okänt djup, har observerats i blottade hållar av ådergnejs. Graniten innehåller inga sulfidmineral.

**Fig. 4.** Ådergnejs med förhöjd halt av sulfidmineral (häll vid vändplatsen).

Om bergmaterial med förhöjd sulfidhalt lossålls vid framtida anläggningsarbeten, så kan det identifieras på den kraftiga rostfärgen och därigenom relativt lätt separeras om så krävs.

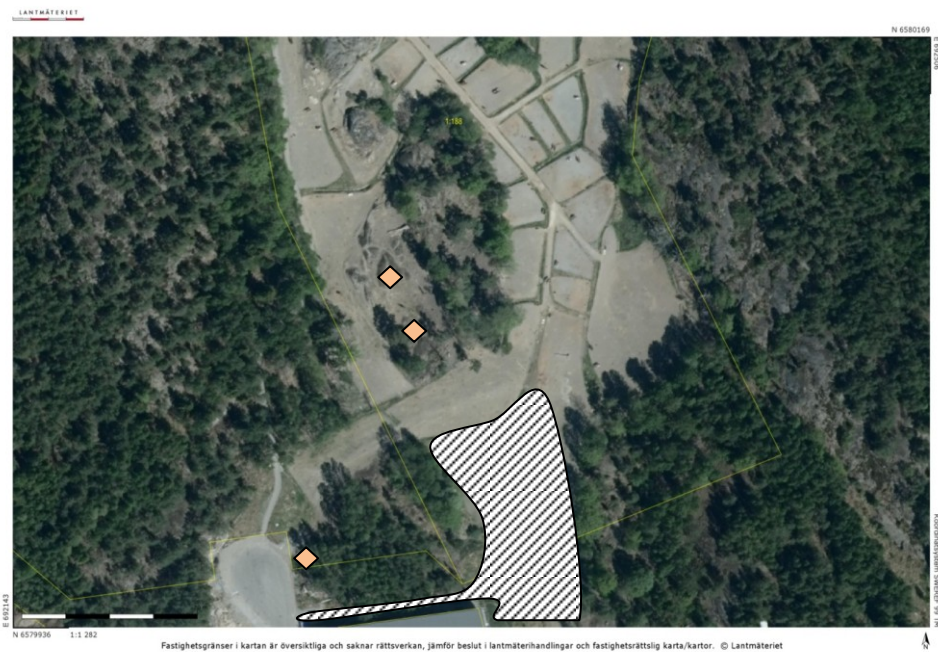
**Fig. 5.** Punkter med mer sulfidförande ådergnejs (tre ytor à ca 1 x 2 m)

Område med fyllning (ungefärlig utbredning) markerat som en streckad yta

Inom undersökningsområdet har förhöjd sulfidhalt endast observerats på tre platser och där som små ytor, ca 1 x 2 m, omgivna av ådergnejs med mycket låg halt av sulfidmineral.
