# PM Geo- och Bergteknik

Brunn 1:286, Ingarö

## PM/Rapport

<b>Uppdragsnamn</b> Brunn 1:286, Ingarö Värmdö kommun	<b>Uppdragsgivare</b> RO Properties Jakob Stenfelt	
<b>Vår handläggare</b> Jonas Nilsson / Lennart Kattel / Benjamin Charbit	<b>Datum</b> 2021-11-26	<b>Senast rev. datum</b> 2024-04-30

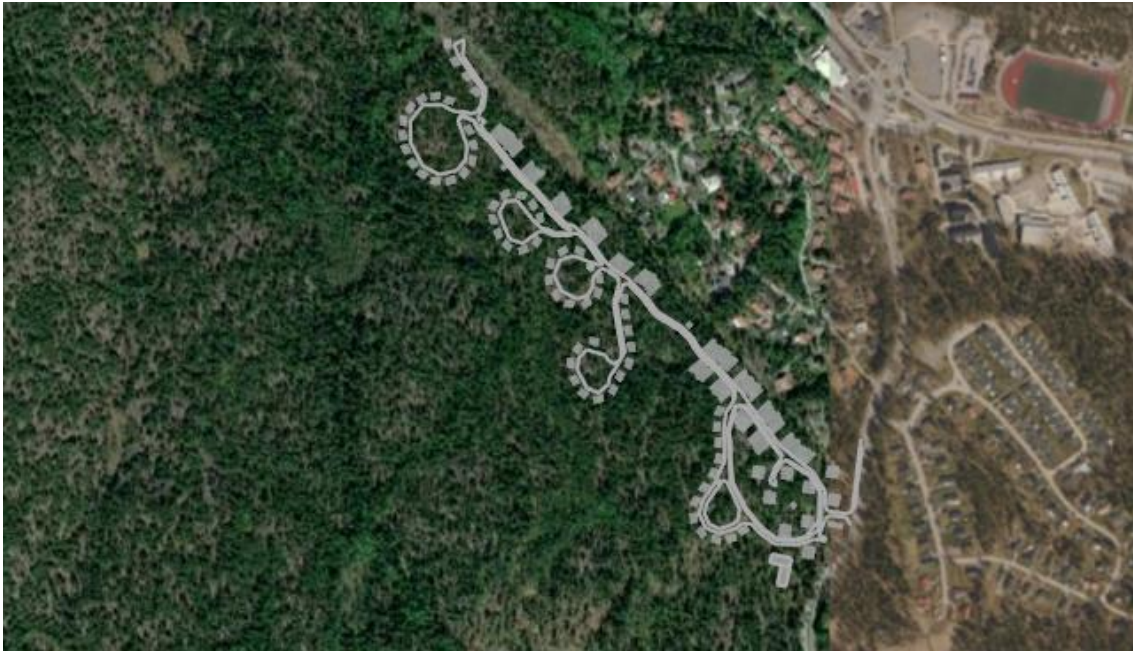
Figur 2: Flygfoto med virtuellt lager av planerade byggnader och vägar. ESRI, 2021-11-04.

Syftet med uppdraget har varit att klargöra geo- och bergtekniska förhållanden och förutsättningar inför nybyggnation av nya bostadskvarter i samband med detaljplaneläggning. Bostäderna ska enligt förslag till detaljplan bestå av parhus, radhus och flerbostadshus samt en förskola och mindre teknikbyggnader samt nya vägar (Figur 2). Området är cirka 350 m x 100 m i plan.
