Groddjur i Östra Charlottendal

Kompletterande inventering, planförslagets kompatibilitet med artskyddsförordningen och kommentarer kring förstärkningsåtgärder

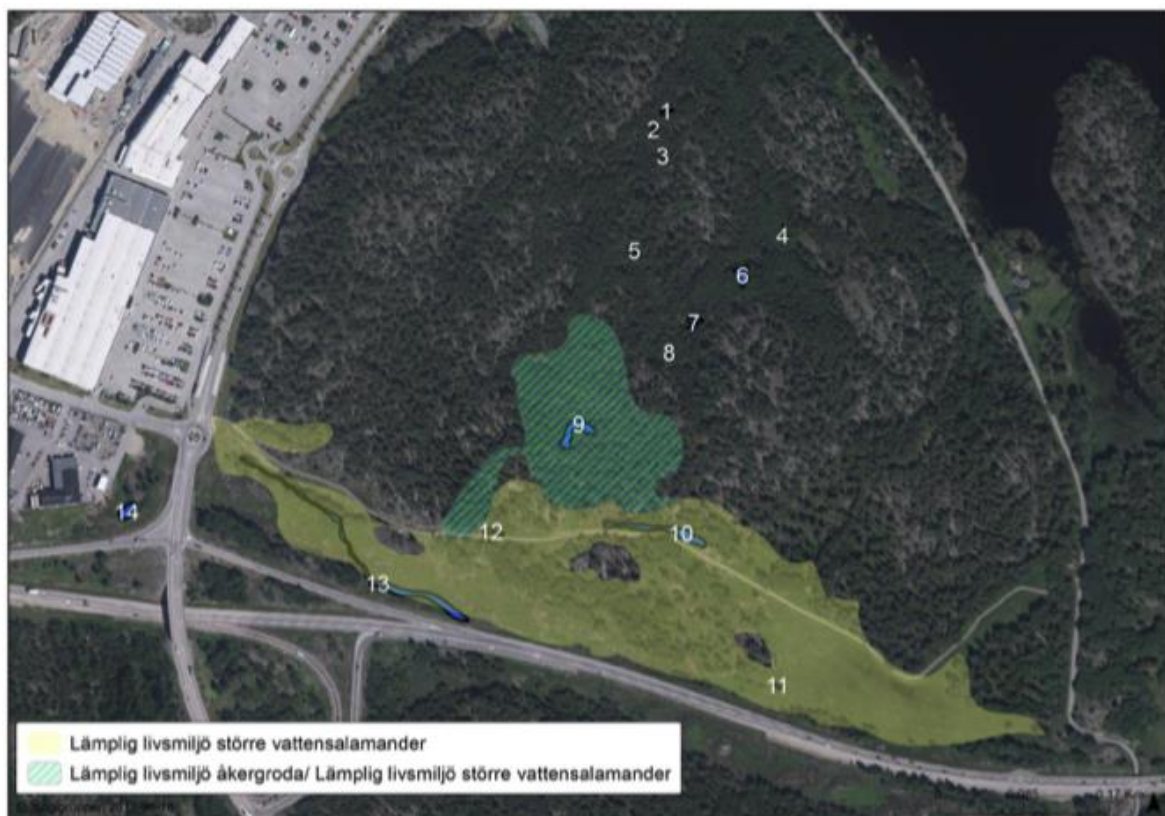
Figur 1. Kartan är från Ekologigruppen (2017). Inventerade vatten är benämns som 9, 10, 11, 12 och 13 i denna figur och även fortsättningsvis i denna skrift.

Området har tidigare inventerats av Ekologigruppen (2017). Vi hänvisar till deras rapport för beskrivning av undersökningsområdet och de förekommande arterna samt numrering av inventerade småvatten. Till stor del överensstämmer resultaten av denna inventering med resultaten av den som Ekologigruppen genomförde. Dock hittades en individ av större vattensalamander vid en lokal där den tidigare inte observerats.

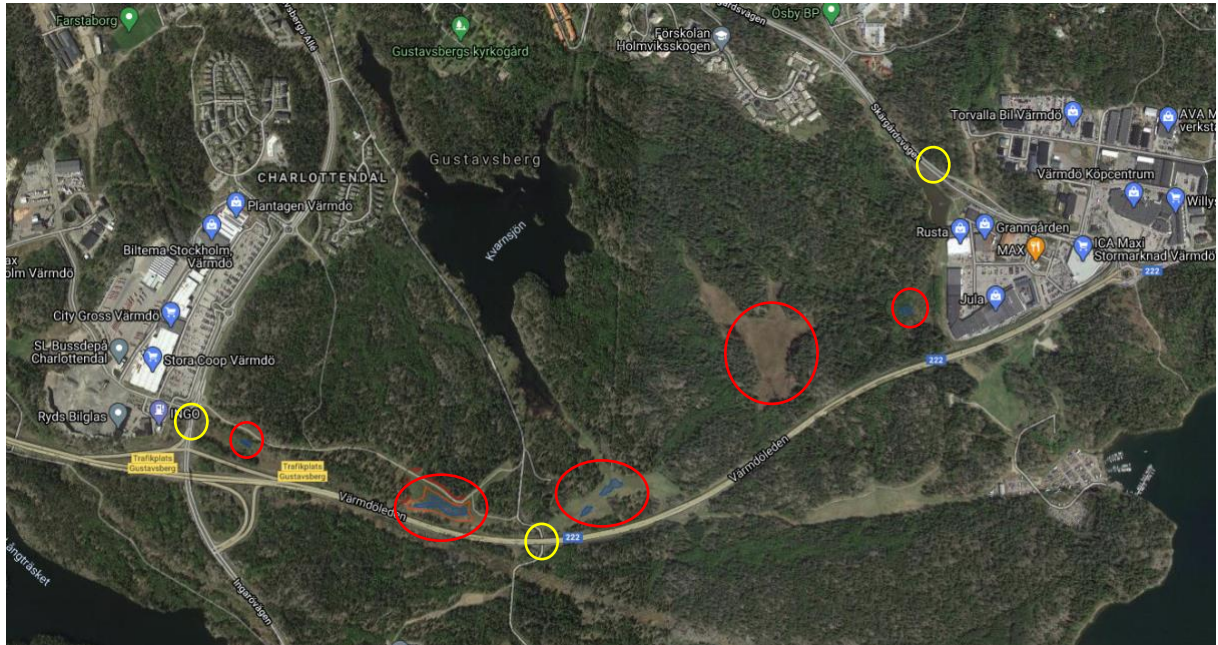
Figur 5. Röda cirklar visar önskvärda platser för anläggning av småvatten. Gula cirklar visar punkter där passager förbi vägar behöver förstärkas.

Detta bör kompletteras med ytterligare minst 3 dammar (se Figur 5) för att förbättra spridningssamband och skapa förutsättningar för starka populationsstorlekar. Därtill bör övervintringsplatser tillskapas. Även passager vid kringliggande vägar är mycket önskvärt.

Både åt väster där den närmsta lokalen för större vattensalamander finns (dock avgränsad av större väg) och öst-nordöst mot potentiella lokaler vid Knuts hav och vidare mot den konstaterade lokalen vid Värmdö Köpcentrum (även den avgränsad av större väg, Skärgårdsvägen)

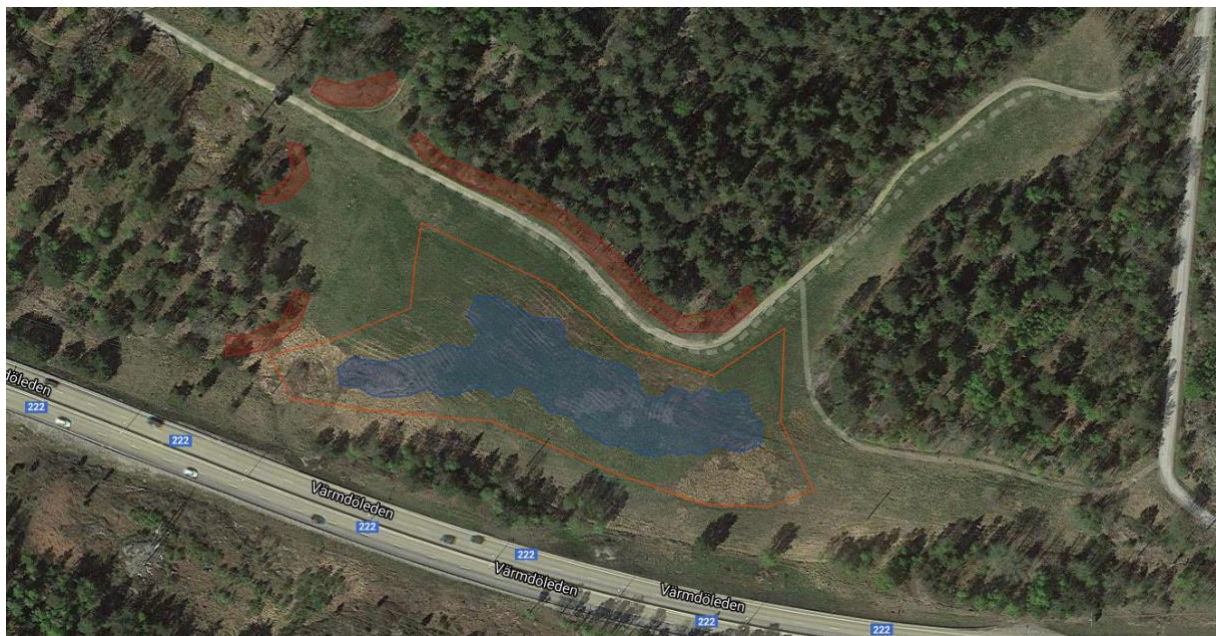
Figur 6. Bilden visar ett grovt förslag på större damm. Rödmarkerade zoner är solbelysta bryn där övervintringsplatser kan förläggas. Orange linje visar grovt tillgängligt område för dammanläggning baserat på befintlig topografi.

För att stärka möjligheterna till övervintring och generellt förbättra kvaliteten på områdena kring de tillskapade lekvattnen bör 2-3 övervintringsplatser tillskapas (se Figur 6). Detta kommer även gynna reptiler i området.
