Dagvattenutredning Strandvik, Värmdö Kommun

Uppdragsnr: 10166676 10194513	Dagvattenutredning för Strandvik, Gustavsberg, Värmdö	 
Daterad: 2012-06-07	Reviderad: 2014-04-22	
Handläggare: Sofia Billvik, Maria Näslund, Björn Öfverström	Status: Granskningshandling

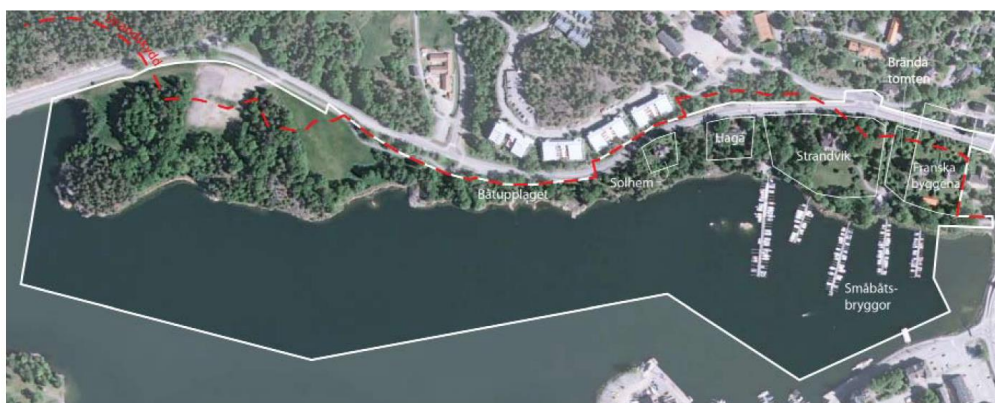
Figur 1. Flygbild över planområdet. Röd linje motsvarar strandskydd 100 m.

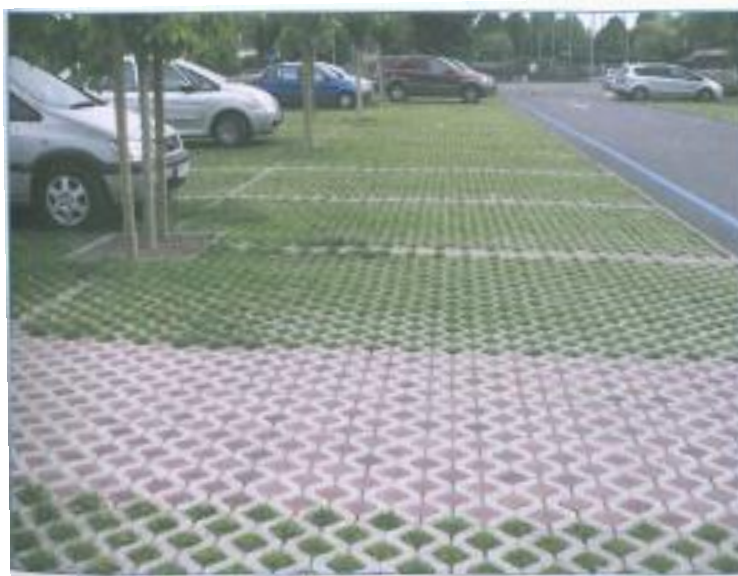
Figur 4. Rasteryta (eller grus) för parkering föreslås utföras vid Ekedalsvägen.
