Tekniskt PM Dagvatten

Fagerdala, Värmdö kommun

Tekniskt PM Dagvatten**Fagerdala, Värmdö kommun**

2019-06-13

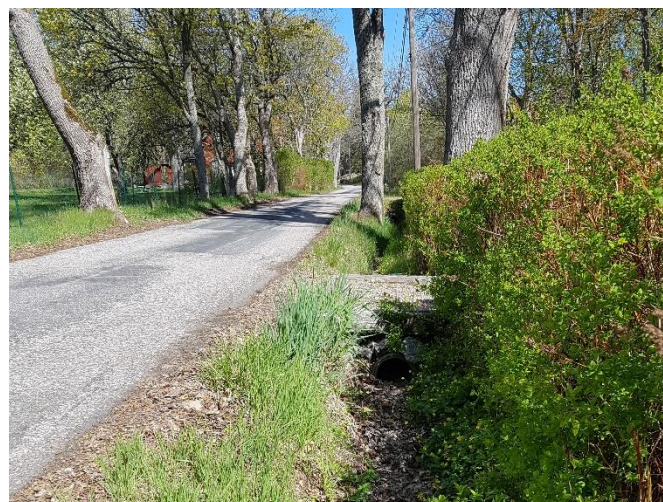
Figur 6. Till vänster visas rinnstråk med flödande vatten i norra delen av ARO1. Till höger visas vägdike inom ARO3.

Vid platsbesök 2019-05-17 noterades tydliga rinnstråk med flödande vatten i delavrinningsområde 1 (ARO1), se foto i figur 6. Längs med de flesta vägparter finns både mindre och större växtbevuxna vägdiken dock noterades inget basflöde i de flesta, se figur 6.

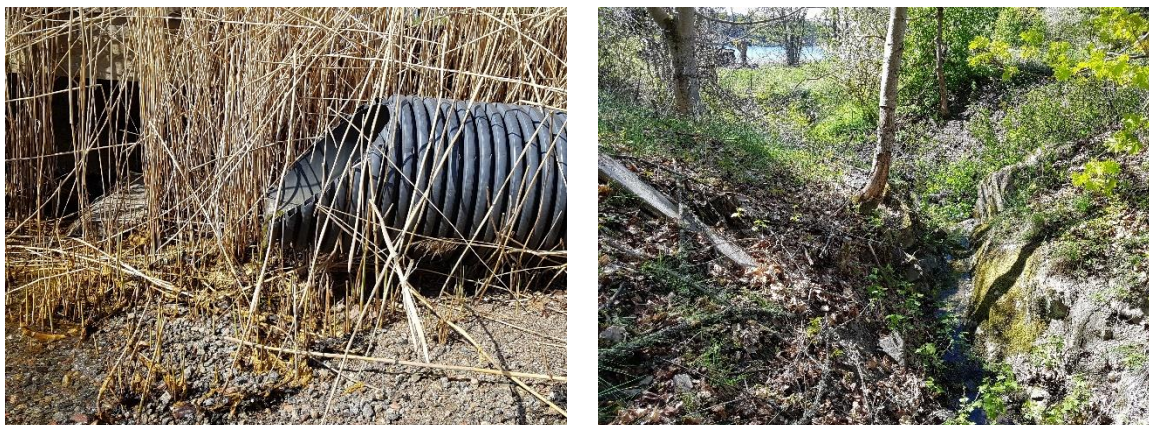
Figur 7. Till vänster visas utlopp för ARO3, efter Fagerdalavägen. Till höger visas dike som leder till utlopp för ARO1 via vilket större delen av planområdet avvattnas.

Vid platsbesöket 2019-06-19 noterades två större utlopp från området. Ett i väster som avvattnar större delen av planområdet (ARO1) och det andra i östra delen av planområdet som avvattnar ARO3. Sista sträckan av rinnstråk som avvattnar ARO1 utgörs av väl tilltaget dike ett så kallat kronrike, se figur 7.

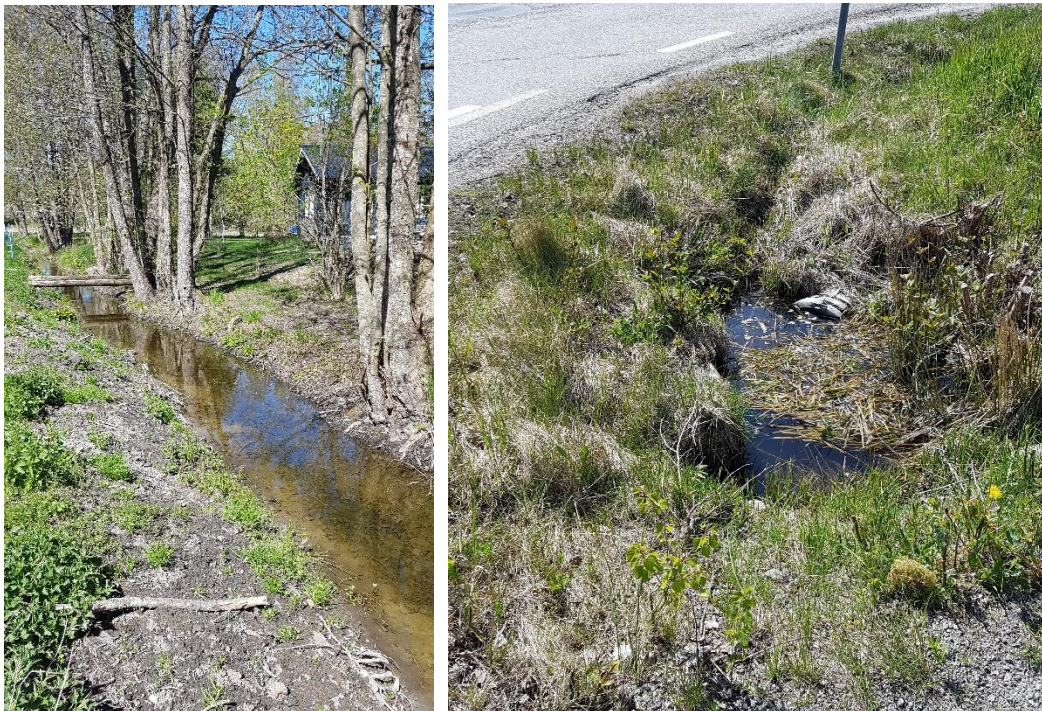
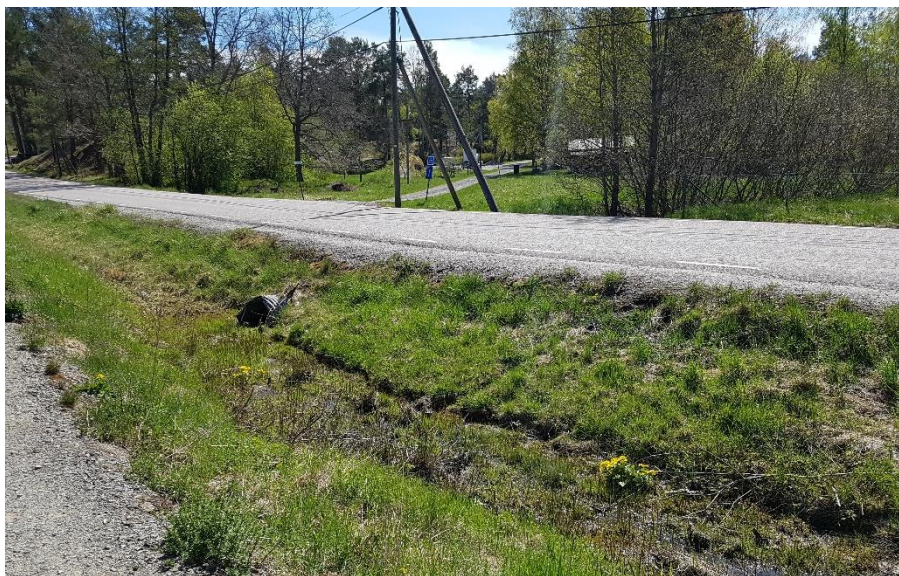
Figur 10. Foton som visar områden som markerats i Länsstyrelsens lågpunktskartering. Till vänster visas foto av krondiket i planområdets södra del markerat som område 1 i figur 8, lågpunktskartering. Till höger och nederst visas foto från korsningen Fagerdalavägen och Bullandövägen markerat som område 2 i figur 8, lågpunktskartering.

Vid platsbesöket noterades inga instängda eller andra låglänta områden än de som redovisas i figur 8 och 10, där vatten skulle kunna bli stående vid höga flöden.

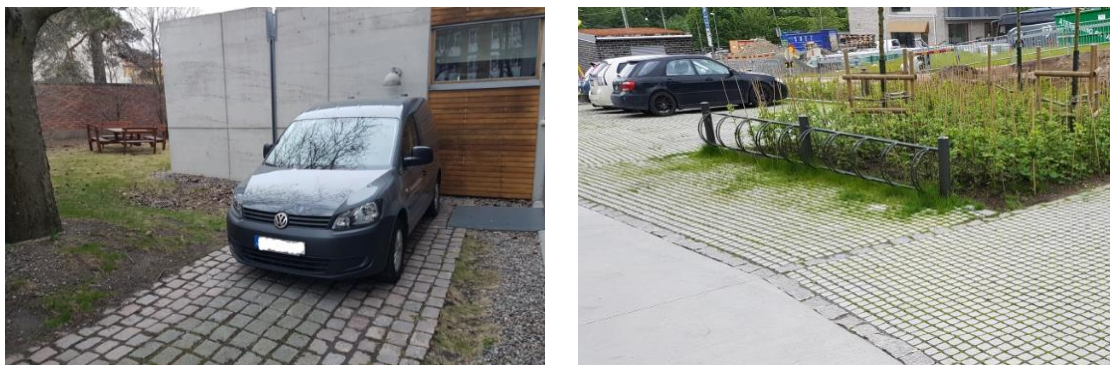
Figur 12. Exempel på genomsläpplig beläggning som alternativ till helt hårdgjord yta vilka minskar avrinningen.

Genom att behålla befintlig växtlighet och minimera andelen hårdgjorda ytor minimeras dagvattenflödet. Detta sker bland annat genom rotupptag och evapotranspiration. Bevuxen mark ger även ett fördröjt flöde och hindrar höga dagvattenflöden som t.ex. vid branta sluttningar kan ge upphov till erosion. På de platser där det är oundvikligt att hårdgöra bör man anlägga hårda men permeabla material som ger dagvattnet en möjlighet att infiltrera, perkolera och bilda nytt grundvatten. Exempel på sådana ytor kan vara gatsten med genomsläppliga fogar, armerat gräs och grus, se figur 12.

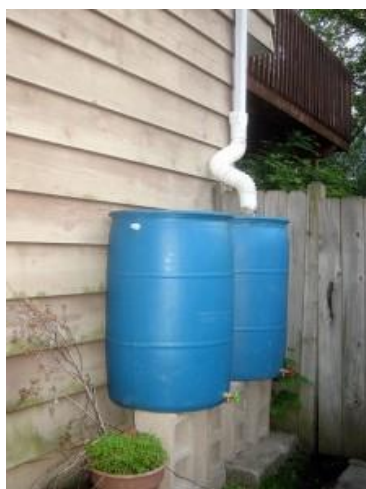
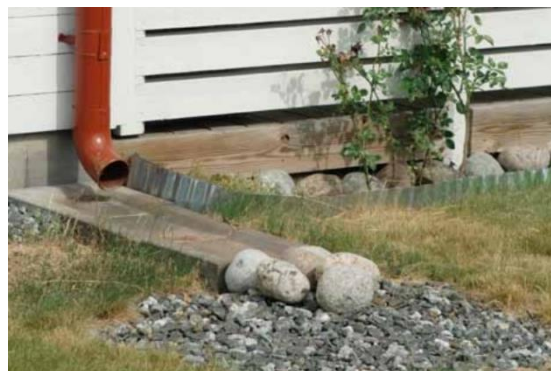
Figur 13. Till vänster visas regntunnor för uppsamling av takvatten och till höger stuprörsutkastare med rännal och erosionsskydd avleder takvattnet ut till grönyta.

Takvatten kan vidare avledas bort från byggnader till grönytor och skog där infiltration i mark kan ske. Vattnet kan även ledas till planteringar eller växtbäddar, där vatten tillåts både infiltrera och tas upp av växter. Avledningen av takvattnet kan göras via rännalar med erosionsskydd av till exempel makadam för att hindra erosion vid utsläppspunkten, se exempel i figur 13 och 14.

Exempelbilder över LOD-lösningar redovisas i figur 13 och 14.

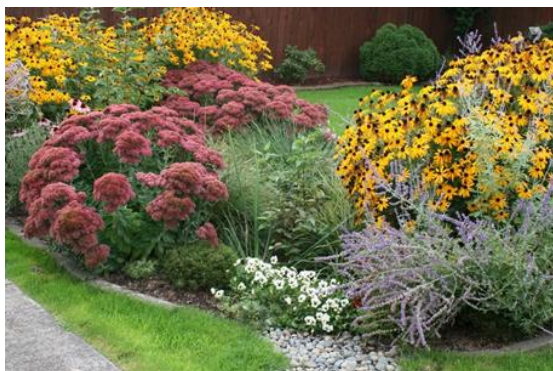
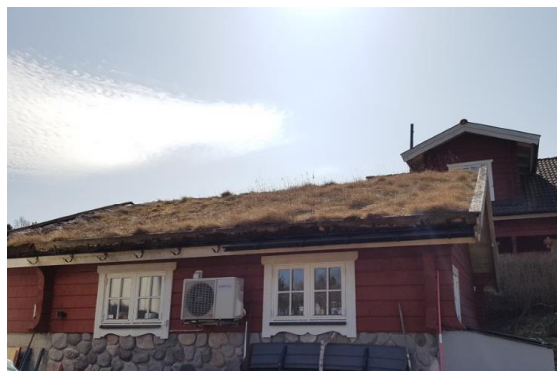
Figur 14. Till vänster, Plantering (växtbädd) i trädgårdsmiljö dit avrinning leds via rännal av makadam. Till höger, exempel på grönt tak från planområdet.
