## Dagvattenutredning Strömma S6

Uppdragsnamn  
**Dagvattenutredning Strömma S6**  
Värmdö kommun

Uppdragsgivare  
**Värmdö kommun**

Datum  
**2017-09-21**  
**Rev. 2019-01-18**

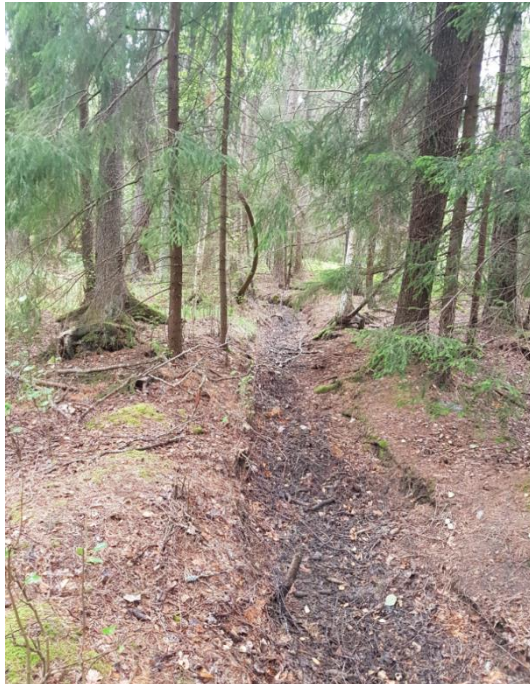
Figur 9 Dike i skogsmark.

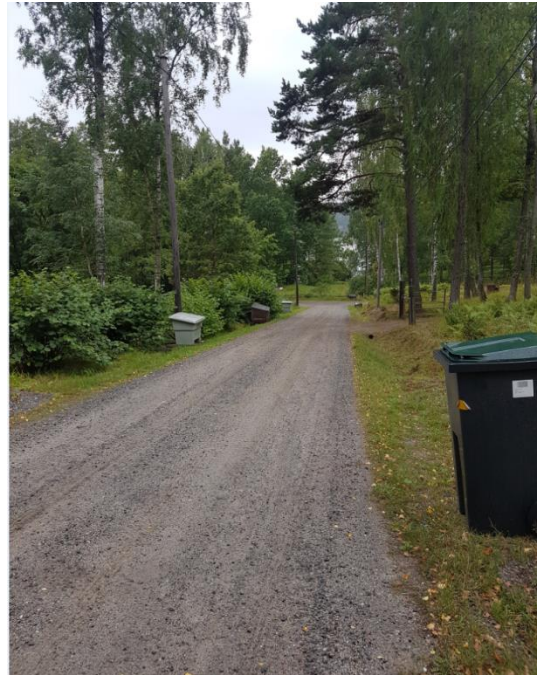
Figur 10 Lokalväg med grunt dike.

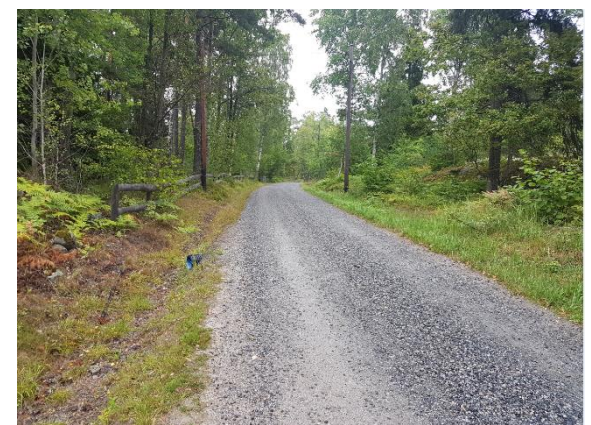
Figur 14 Dike längs med väg.

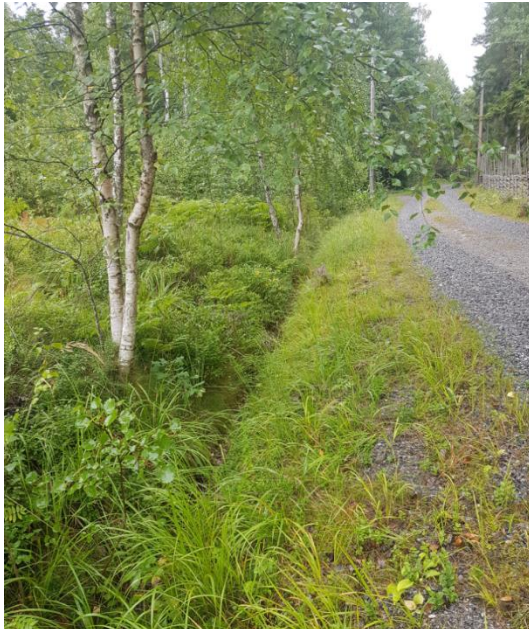
Figur 15 Vägdike.

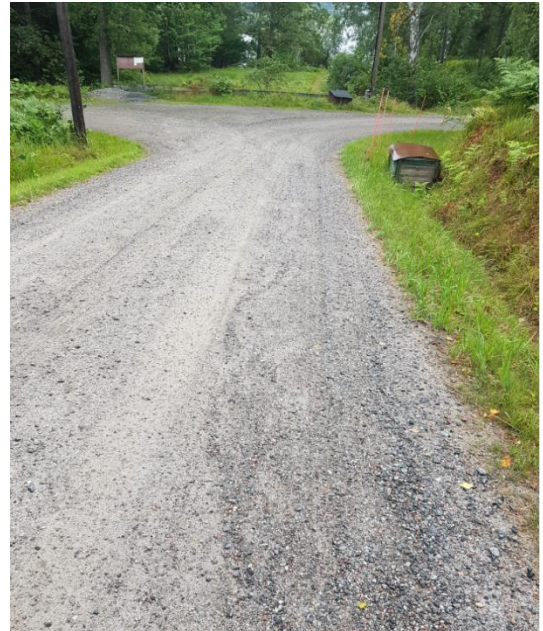
Figur 16 Dike längs med väg med rännilar på grusväg.

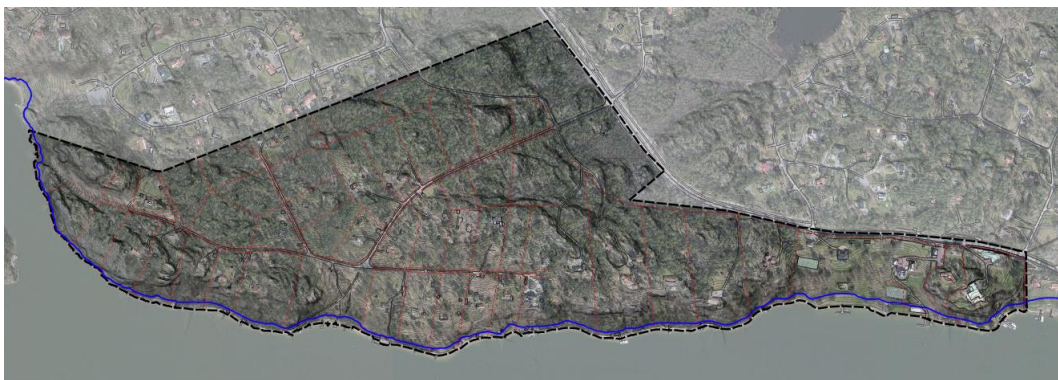
**Figur 18 Planområdet med 3-meters höjdkurva i blått.**

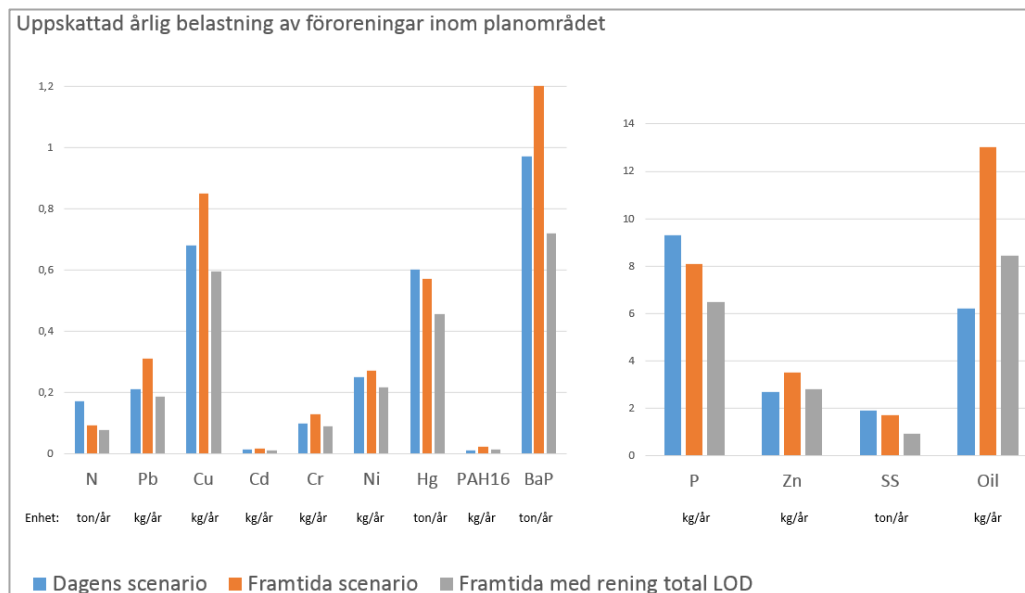
**Figur 20 Föroreningsmängder vid tre scenarion: dagens, framtida och framtida med rening total LOD.**

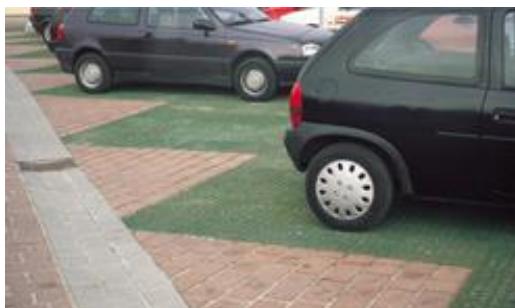
Figur 22 Parkering med gräsarmering.

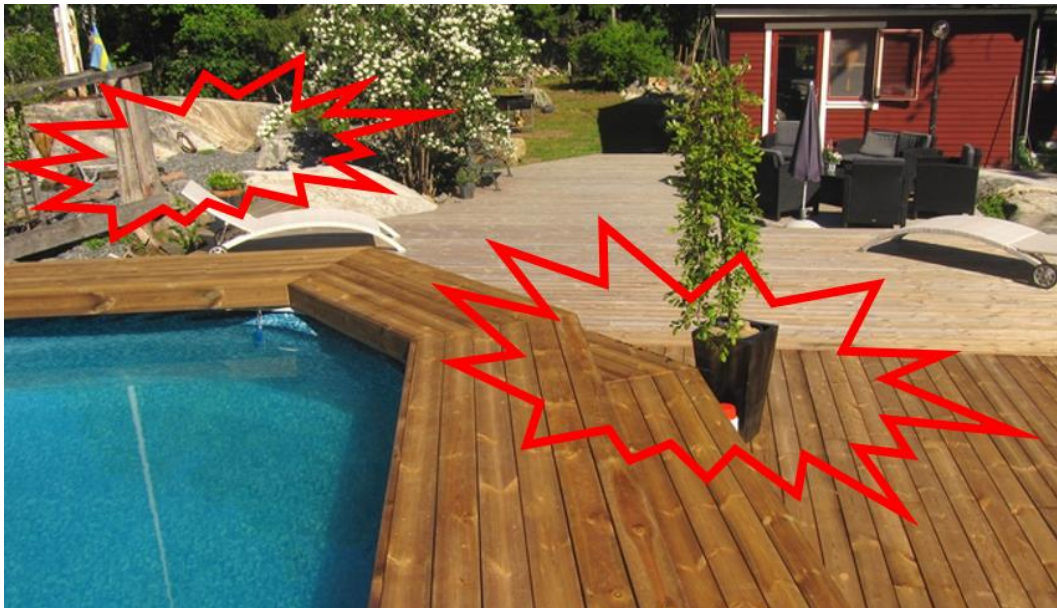
Figur 24 Exempel på hur det inte ska se ut. Stor träaltan minskar möjligheten för infiltration, krukväxter behöver bevattnas och berget är rensat på jordlager vilket ökar avrinningen.

Vidare bör man heller ej rensa ytbara berg från mossa och växtlighet eller anlägga stora trädäck då detta är att likställa med att hårdgöra jungfrulig mark. Se figur 25 nedan för två dåliga exempel i en bild. Sammanfattningsvis bör sägas att det är av största vikt att bevara naturmarken, som är mycket värdefull utifrån såväl dag- som grundvattensynpunkt.

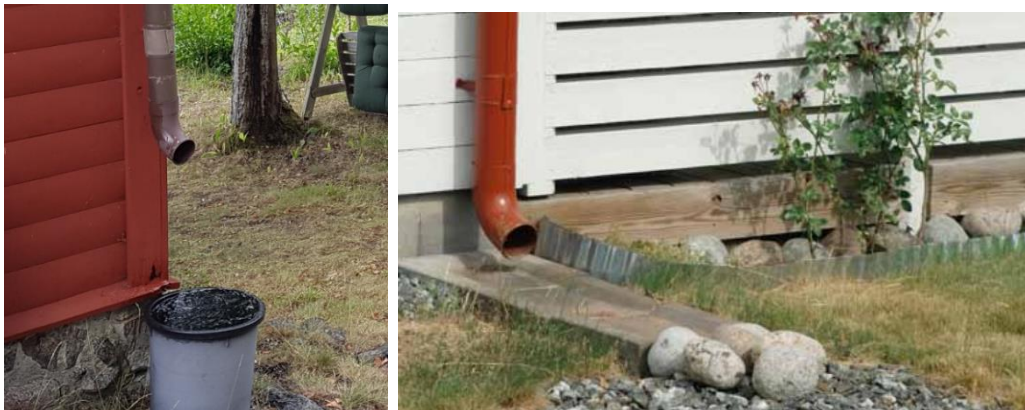
LOD lösningar bygger på att dagvatten inte avleds bort från fastigheten utan att dagvatten tas om hand lokalt inom tomtmark och tillåts infiltrera i marken. I figur 25 visas exempel på hur takvatten omhändertas i två olika lösningar.

Figur 25 Stuprörsutkastare med regntunna (t.v.) och takvatten leds från stuprännan bort från husgrund mot ett erosionsskydd och vidare ner i makadambädd där infiltration kan ske (t.h.).

Regntunnor en enkel och effektiv lösning för att minska takavrinning. Det finns en mängd olika utformningar på marknaden. Såväl slutna som med kran som med slangar som kan leda ett begränsat flöde till den plats man önskar bevattna.

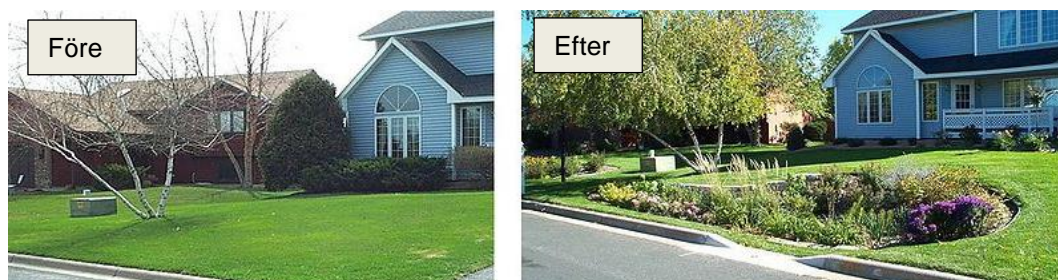
Figur 26 Del av gräsmatta som givit rum till en växtbädd.

Gröna tak absorberar en del regnvatten samt har en fördröjande effekt. Dock ger de ofta ett tillskott av näringsämnen då beläggningen gödslas vid anläggandet samt, enligt försäljare, bör gödslas med jämna mellanrum. Ett bättre alternativ är att leda takvatten till en växtbädd eller raingården med växtval som lämpar sig för platsen. Figur 26 nedan visar ett exempel före och efter från Minnesota, USA.

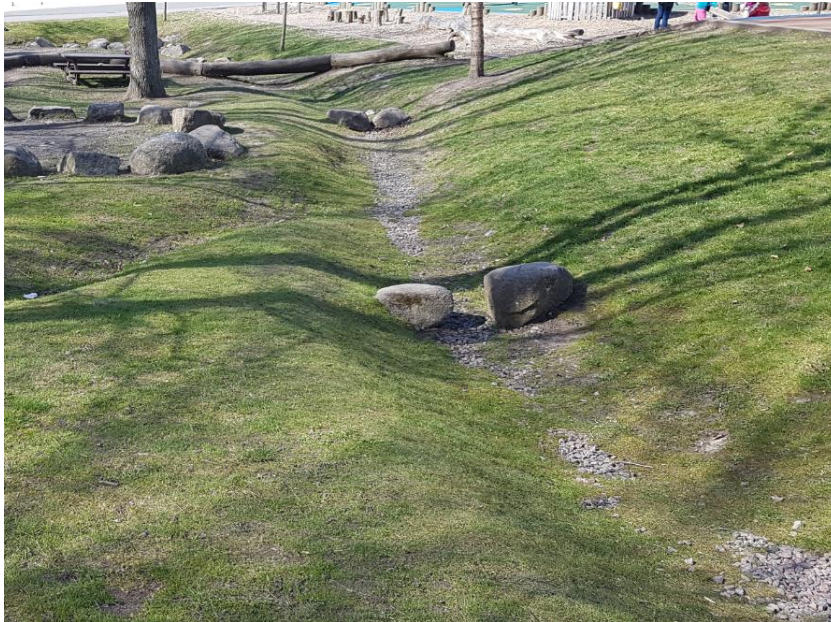
Figur 27 Dike med makadam i botten samt stenläggning som ytterligare fördröjer vid höga flöden.

En åtgärd skulle kunna vara att lägga makadam i dikesbottnarna vilket skulle ge både en fördröjande effekt samt öka möjligheterna för partiklar att sedimentera. Vidare skulle man kunna placera stenar på platser där man önskar fördröja ytterligare men det inte utgör risk för översvämning. Exemplet i figur 27 nedan är från Eriksberg i Göteborg. En ytterligare åtgärd är att ge diken en meandrande sträckning. Detta kan utföras om problem med mycket höga flöden förekommer i dike, se exempel i figur 28.

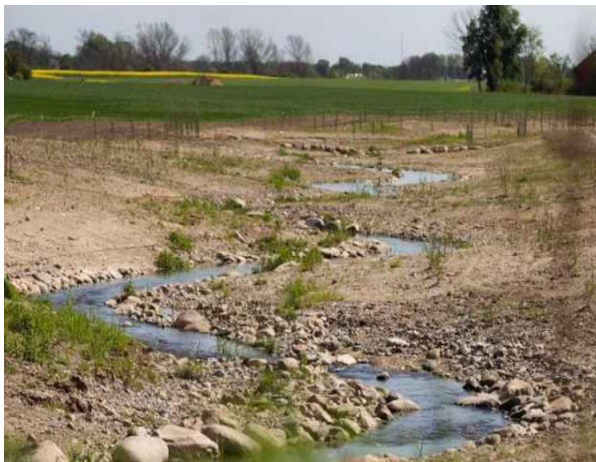
Figur 28 Exempel på meandrande dike.

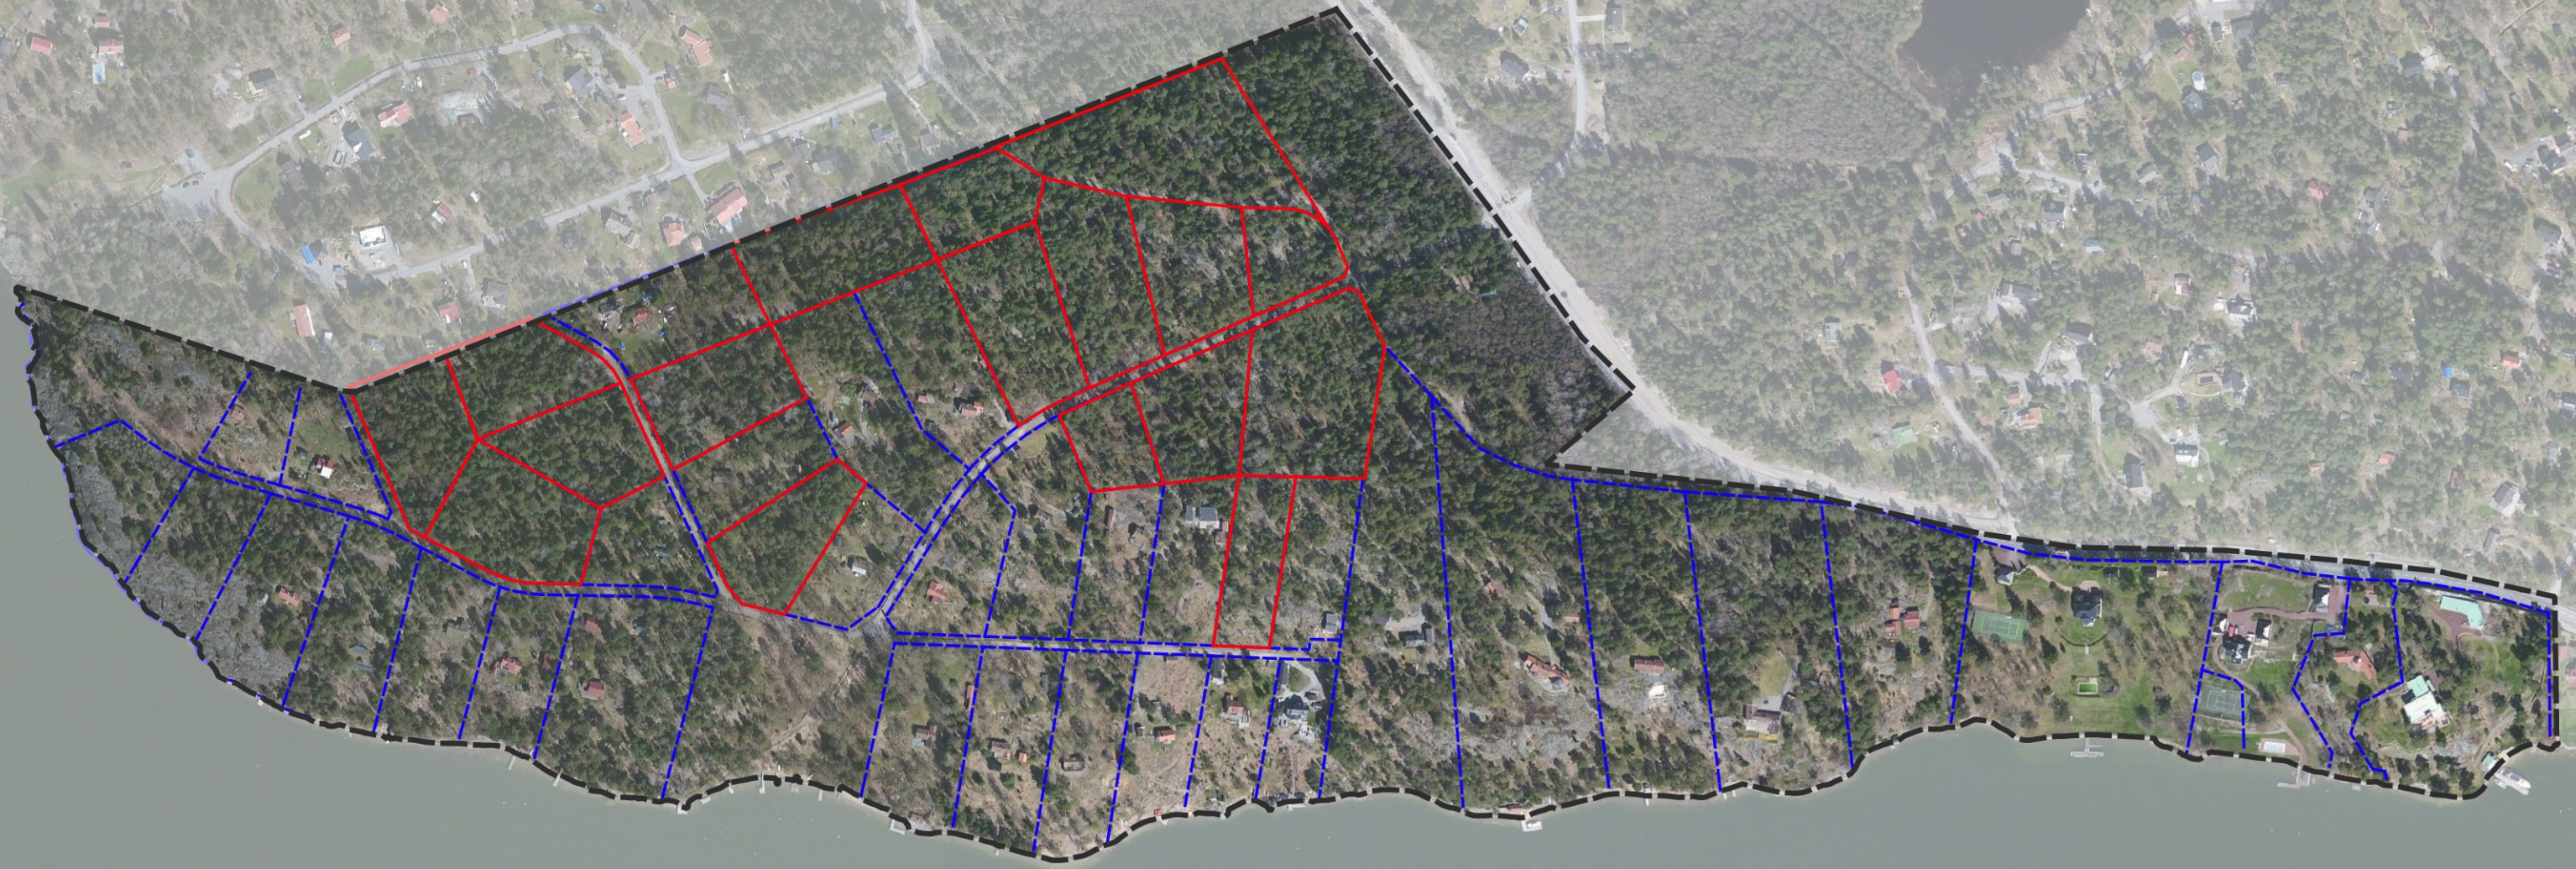
# Bilaga 2 - Delavrinningsområden och avrinningsstråk

Kartering skapad i QGIS baserad på laserscannad höjddata från Värmdö kommun - Dagvattenutredning Strömman S5 - 170920 - Projektnr. 17U32950
